Eindrapportage monitoring herstelmaatregelen Boetelerveld 2018 – 2021

Herstelprocesindicatoren

Titel: Eindrapportage monitoring
herstelmaatregelen Boetelerveld 2018 – 2021
Onderwerp: Herstelprocesindicatoren
Projectnummer: 359341
Klant: Provincie Overijssel
Referentienummer: NL21-648800269-12255
Versie: D0

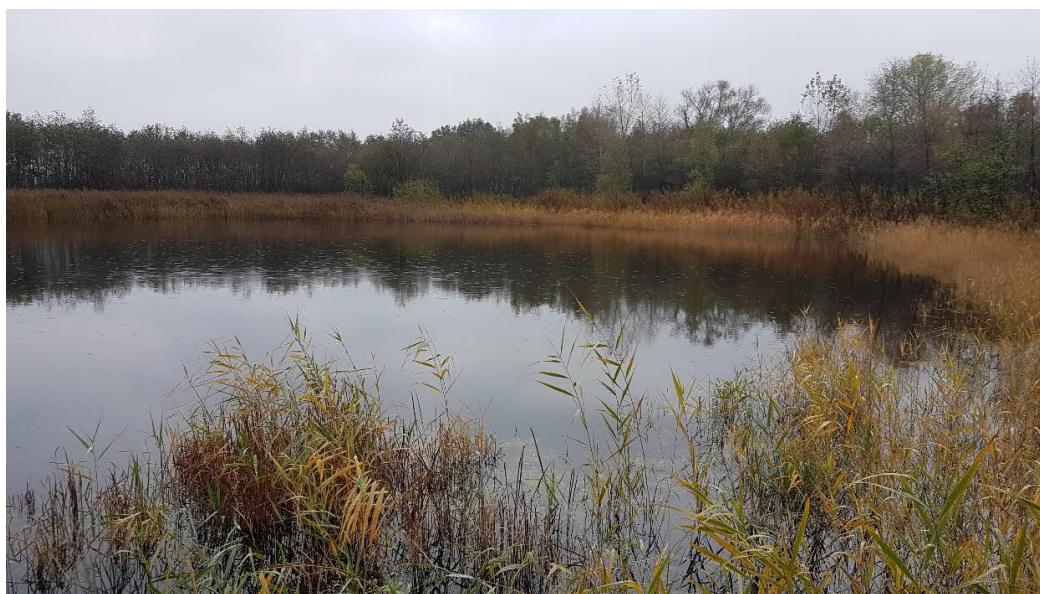
Figuur 3.2 Het Grote Rietgat, locatie voor bemonstering van oppervlaktewaterkwaliteit BOE15 (H3130 Zwakgebufferde vennen). (Foto: René van Dijk, Sweco)

Oppervlaktewaterkwaliteitsmetingen worden gedaan bij meetpunt BOE15 welke in het Grote Rietgat ligt en dus nabij de grondwaterkwaliteitsmeetpunten BOE43 en BOE44 (figuur 3.2). Deze locaties van de oppervlaktewaterkwaliteitsmeetpunten zijn ook te bekijken via de GeoWeb viewer van de monitoring herstelprocesindicatoren Overijssel:

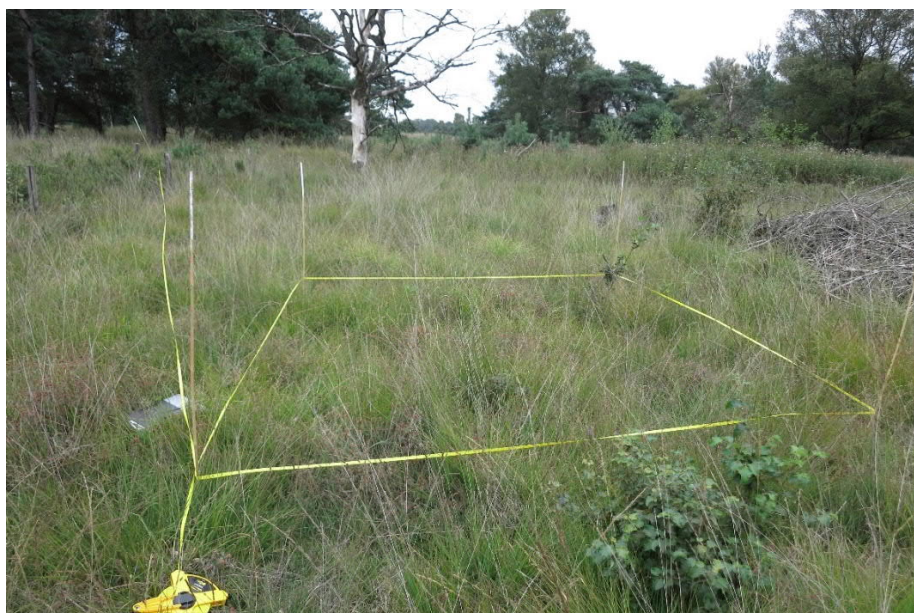
Figuur 4.1 PQ SW41_10 habitatype H4010A Vochtige heide in het gebied Boetelerveld (foto: Klaas van der Veen).
