## Notitie over de hellingveentjes van de Brandenberg

Opdrachtgever: Natuurmonumenten • Projectnummer: PR 18.156 •  
Rapportnummer: RP-18.156.20.3 • Auteurs: Gijs van Dijk, Fons Smolders • Datum: 07-01-2020

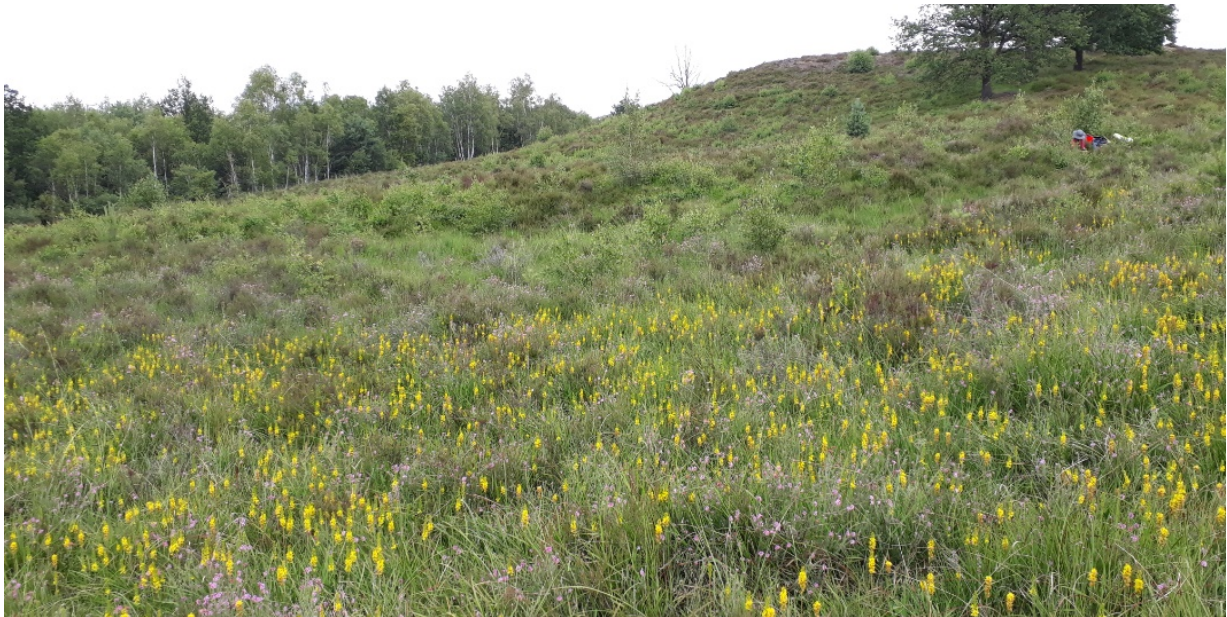
***Figuur 2.3. Een foto waarop duidelijk te zien is hoe het hellingveen, vol met Beenbreek en Dopheide letterlijk de helling op gegroeid is (foto G. van Dijk).***

De veentjes worden gedomineerd door Veenmossen (*Sphagnum sp.*) maar bevatten ook (lokaal) veel Beenbreek (*Narthecium ossifragum*), Witte snavelbies (*Rhynchospora alba*) en Gewone Dophei (*Erica tetralix*). Tevens bevatten de hellingveentjes (met name op de drogere stukken) veel Pijpenstrootje (*Molinia caerulea*) en domineert Stuikheide (*Calluna vulgaris*). Binnen het huidige project is geen detailbeschrijving van de vegetatie opgenomen. Het voorkomen van veenmossen indiceert wel de actieve groei van (hoog-)veen en het veelvuldig voorkomen van Beenbreek indiceert de oppervlakkige afstroming van water door de wortelzone (figuur 2.3).

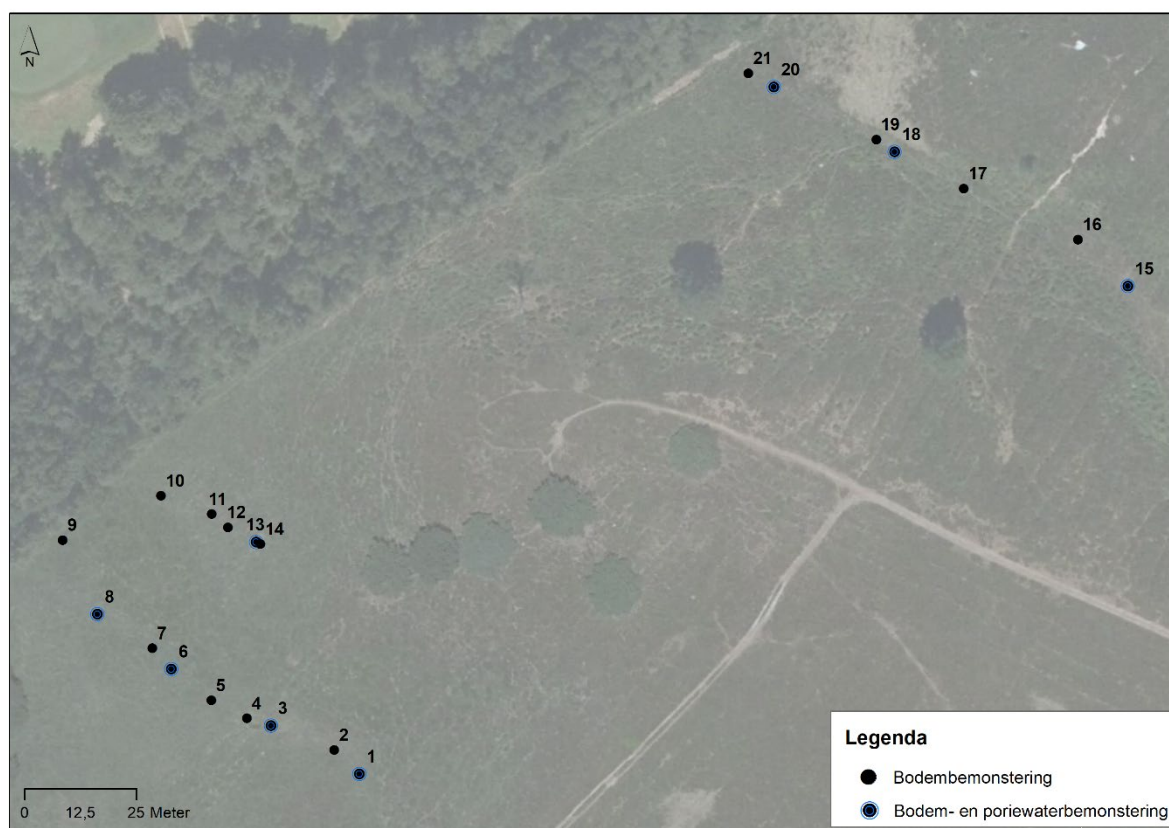
**Figuur 2.4. Ligging van locaties waar bodemboringen zijn verricht (zwarte cirkels) en de locaties waar naast een bodemboring ook poriewater verzameld is (blauw omrande zwarte cirkel). Voor details over de poriewaterbemonsteringen zie tabel 3.1.**

Om het functioneren van de veentjes in kaart te brengen zijn een serie bodemboringen verricht, zie figuur 2.4 en bijlage II. Hierbij zijn op 21 locaties langs drie transecten bodemboringen verricht tot ongeveer 1 á 2 meter diepte (handmatig met een edelman boor) en beschrijvingen gemaakt van de dikte van de veenlaag en de bodemlagen onder de veenlaag. Aanvullend hierop zijn de via DINOlloket beschikbare boringen in het gebied gebruikt, zie figuur 2.5.

Uit deze boringen blijkt dat de dikte van de veenlaag in de hellingveentjes sterk varieert. In de zuidelijke slenk (met boringen 1 tot 9, figuur 2.4) heeft het veen een dikte van ongeveer 0,5 tot maximaal 1,5 m. Dit veentje ligt (soms onderbroken door een dunnen zandlaag) op een leemlaag welke langzaam overgaat in klei. Dit betreft een erg dikke en voor water nagenoeg ondoordringbare laag (beide lagen zijn ruim 1 m dik). Het veentje bij transect 10 tot 14 heeft een wat dunner veenpakket van 20 cm tot maximaal 80 cm dik. Ook dit veentje ligt op een leemlaag (al dan niet met een dunne zandlaagjes ertussen). Het meest noordelijk gelegen hellingveentje (transect 18 tot 21) is stroomafwaarts erg verdroogd en veraard en heeft nog maar 10-40 cm veen. Het hier aanwezige wandelpad dat als een soort van dam fungeert in de slenk (tussen locatie 16 en 17) lijkt mogelijk aan de verdroging van het stroomafwaarts gelegen deel te hebben bijgedragen (hier worden veendiktes gemeten van 25-40 cm). Door dit wandelpad is een van oorsprong langer hellingveen in tweeën gesplitst. Stroomopwaarts van het wandelpad (locaties 15 en 16) gaat het om een veel vitaler stuk veen met levende veenmossen en een veendikte van ongeveer 60 tot ruim 100 cm en heeft het wandelpad, fungerend als dam, vermoedelijk juist voor nattere condities geleidt. In bijlage II zijn de beschrijvingen van de bodemprofielen opgenomen. In figuur 2.6 zijn deze schematisch weergave van het landschap gemaakt met een doorsnede langs transect (locaties 1 tot 9).

**Tabel 3.1. Gemiddelde concentraties ( $n=2$ , maart en juni 2019) in het oppervlaktewater in poeltje nabij locatie 3 en in het bodemporiewater op 8 van de boorlocaties (locaties 1, 3, 6, 8, 13, 15, 18 en 20, zie figuur 2.4) op verschillende dieptes.**

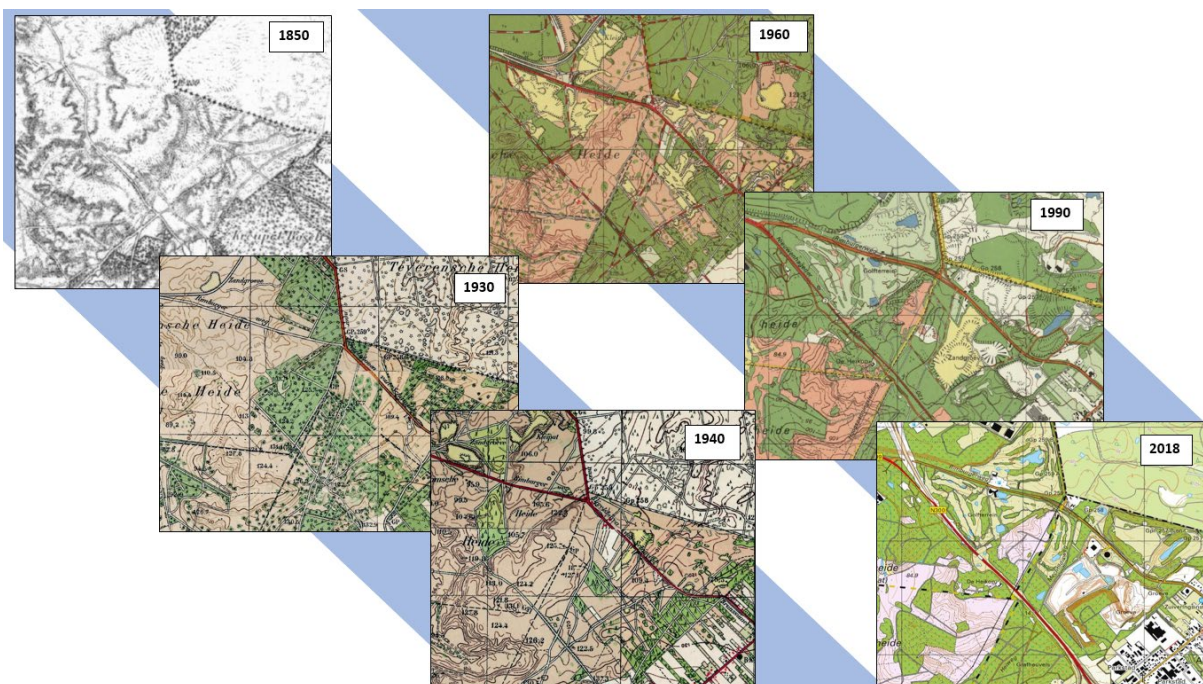
**Figuur 2.7.** enkele uitsnede van topografische kaarten van 1850, 1930, 1940, 1960, 1990 en 2018, zie bijlage III voor detail en meerdere kaarten, (bron: [www.topotijdreis.nl](http://www.topotijdreis.nl)).

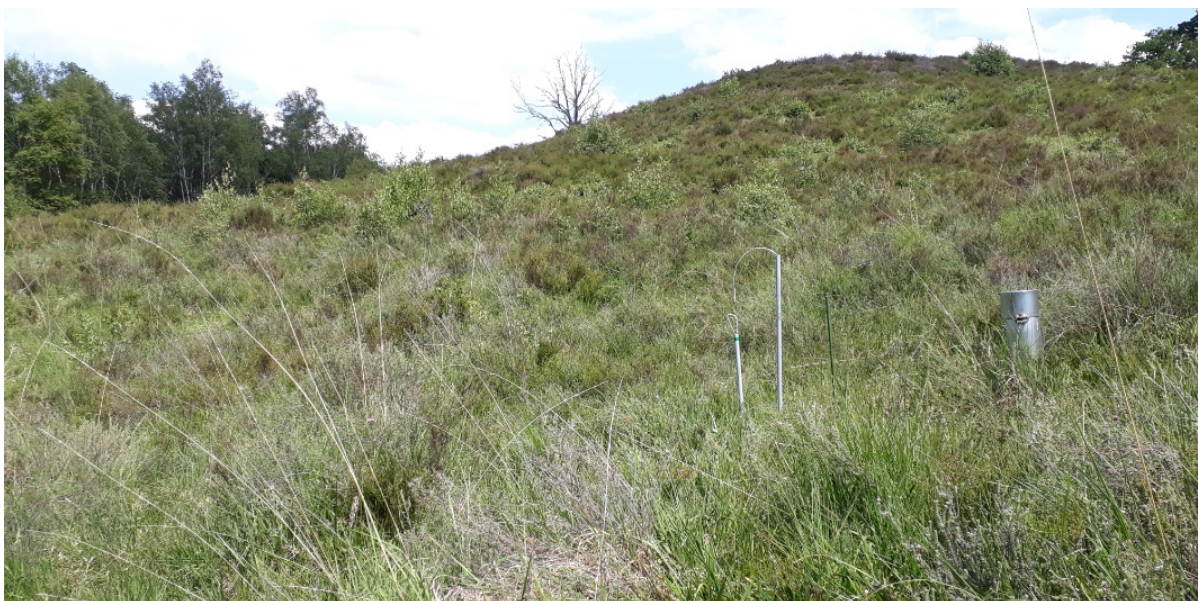
**Figuur 3.1.** Foto van een van de hellingveentjes met hierin twee ceramische cups (grijze PVC buisjes) en een peilbuis van de Provincie Limburg (foto G. van Dijk)

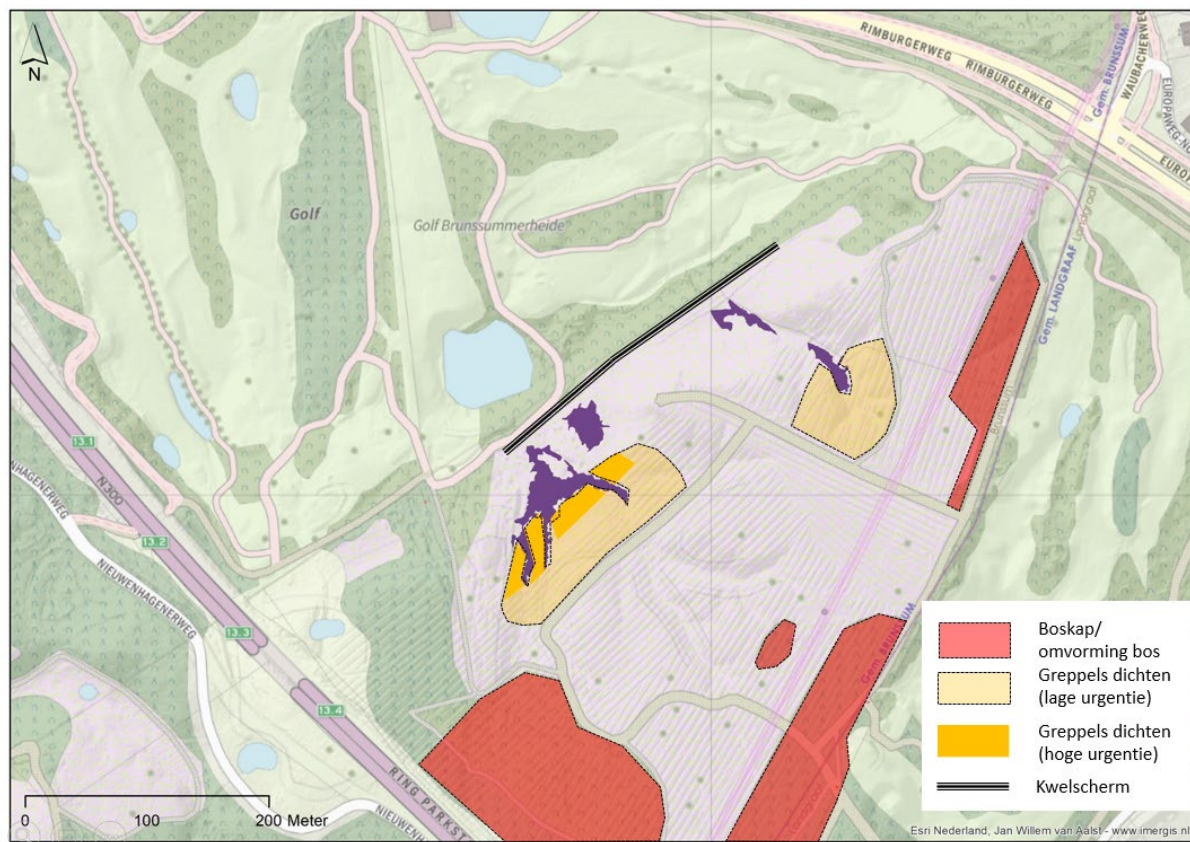
**Figuur 4.1. Potentiële beheer- en herstelmaatregelen op kaart gezet.**

Het aanleggen van een kwelscherm onderaan de helling zou mogelijk wel tot wat vernatting in het gebied kunnen leiden, zie figuur 4.1 voor een potentiële locatie hiervan. Het feit dat de helling vrij stijl is leidt er echter wel toe dat dit vermoedelijk met name onderaan de helling tot een effect leidt en dat het effect bovenaan verwaarloosbaar is. Maar het zijn ook de lagere delen waar de grondwaterstanden het sterkste onderuitgaan in droge zomers. Hoewel dit een vrij ingrijpende en dure maatregel is het toch de moeite waard deze mogelijkheid te verkennen. Door de zandwinning in het recente verleden is er aan de noordkant een plotseling overgang ontstaan naar een veel lager gelegen gebied, nu de golfbaan. Vermoedelijk is bij de zandwinning ook een eventueel nog aanwezige kleilaag verdwenen. Hierdoor loopt het water aan de noordrand nu als het ware weg in een afvoerputje. Een kwelscherm of dam onderaan de helling zou als het ware de hoogte van het
