Ecohydrologisch onderzoek en herstelplan Elsenerveen

Definitief rapport

Zwolle, december 2014

Projecttitel: Ecohydrologisch onderzoek en herstelplan Elsenerveen

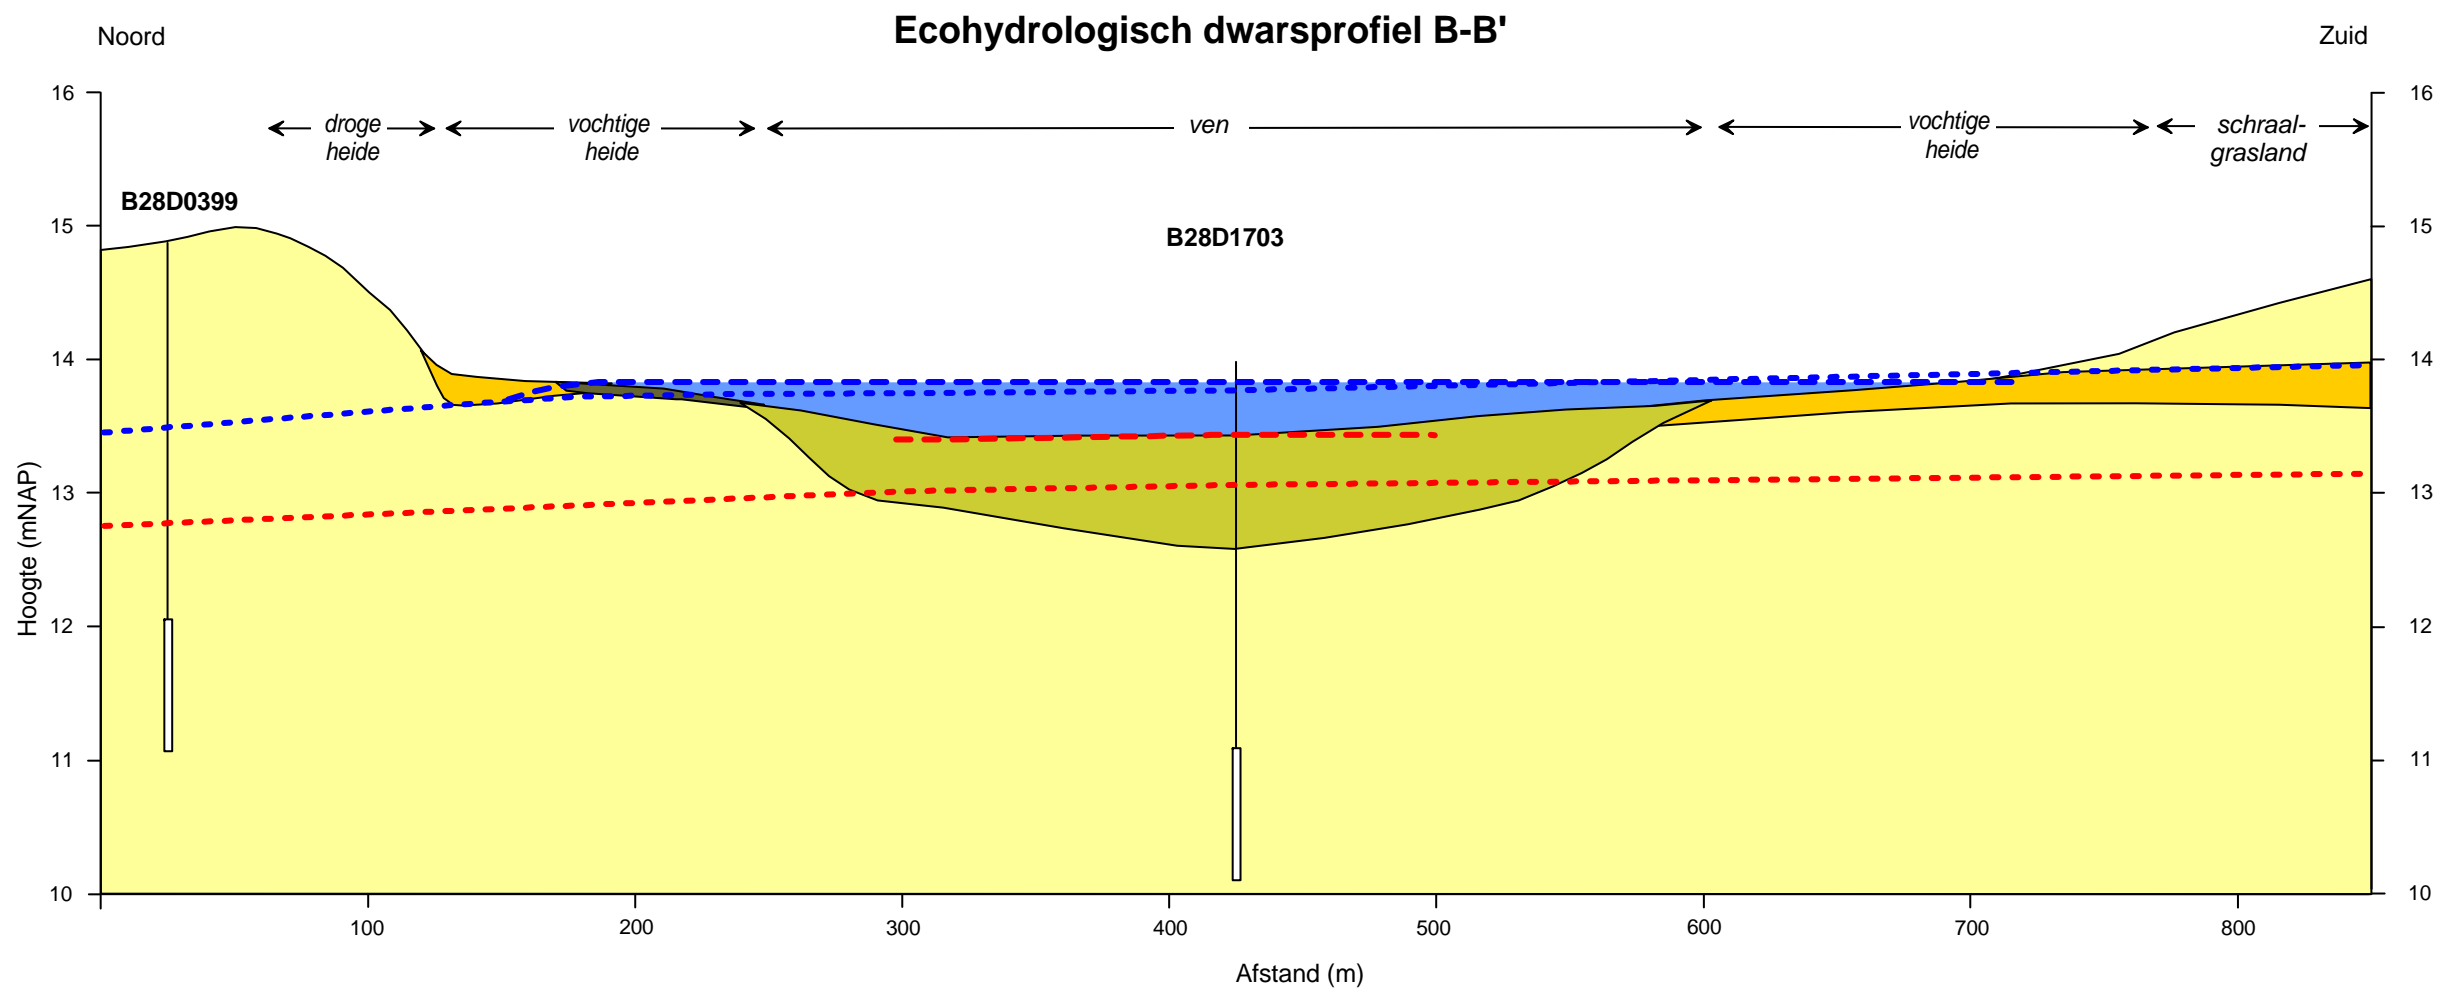
Figuur 7.2 (tweede deel) Ecohydrologische dwarsprofielen B-B' en C-C' in de toekomstige situatie, na het treffen van de planmaatregelen

In het ven zal zodoende in de GVG-situatie een waterdiepte aanwezig zijn die uiteenloopt van enkele decimeters in de ondiepere delen tot circa 0,7 meter in de diepste delen. In de GVG-situatie zal het ven voor een groot deel net droogvallen, maar in de diepste delen zal ook dan naar verwachting nog een klein laagje water (van 0,1 à 0,2 meter) staan. In de zone waar ontwikkeling van vochtige heide wordt nagestreefd zal in de GVG-situatie de waterstand nabij maaiveld liggen, en zal in de GLG-situatie de grondwaterstand aan de zuidzijde tot ongeveer 0,6 à 0,8 m -mv wegzakken, en aan de noordzijde tot ongeveer 0,9 à 1,1 m -mv. Hiermee wordt voldaan aan de condities die nodig zijn voor de ontwikkeling van een (omvangrijk) ven in het centrale deel en vochtige heide in een brede zone hieromheen.

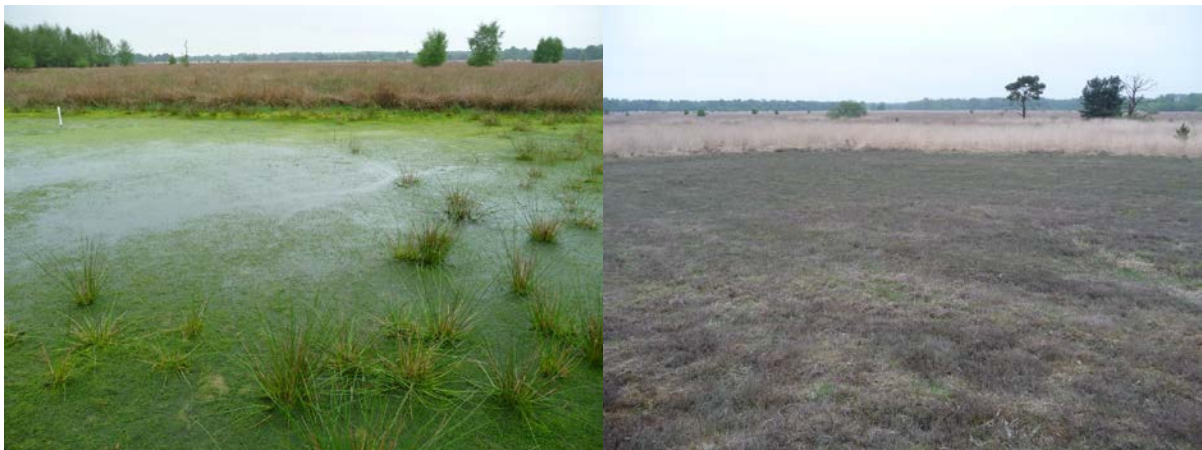
Figuur 1.2. Foto's van de veenmosgroei (links) en ontwikkeling van dopheide (rechts) op plagplekken in het Elsenerveen. Foto's: Bureau Bell Hullenaar.
