**Gebiedsanalyse
Borkeld
Programmatische Aanpak Stikstof (PAS)**

Vastgesteld Gedeputeerde Staten van Overijssel: 31 oktober 2017

Dit document is de geactualiseerde PAS-gebiedsanalyse voor het Natura 2000-gebied de Borkeld, onderdeel van de partiële herziening Programma Aanpak Stikstof 2015-2021 (AERIUS Monitor 16L (Leefgebieden))

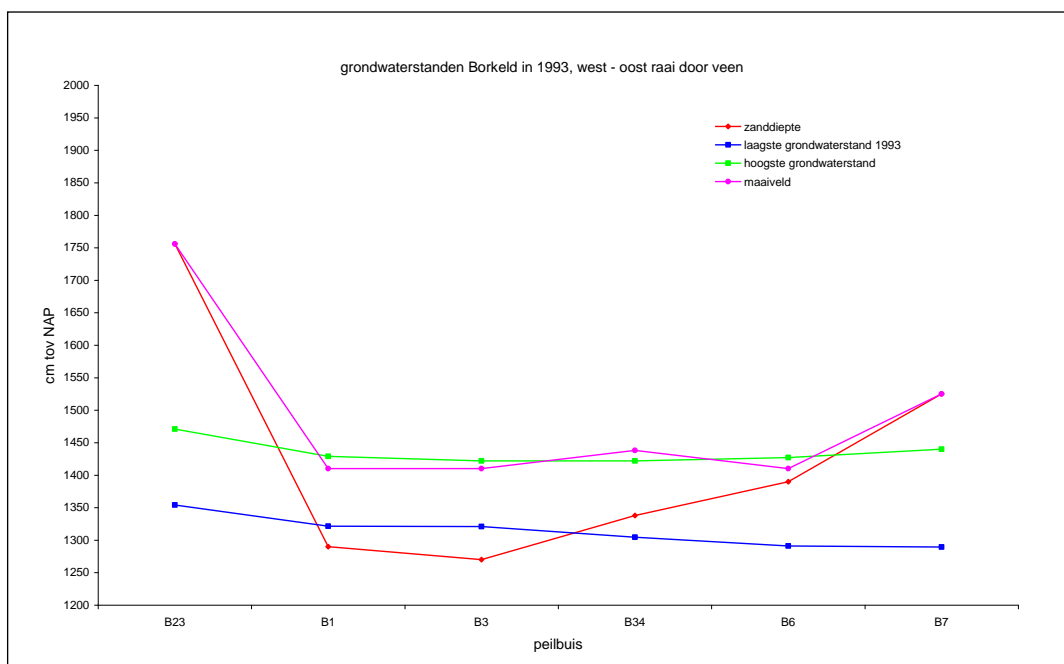
Afbeelding 5.2.4b Doorsnede van het Elsenerveen met maaiveldhoogte, hoogte bovenkant zand ondergrond en laagste en hoogste waterstand in 1993 (gegevens SBB).

In het Elsenerveen treedt in grote delen wegzijging van regenwater op. De stijghoogten in het watervoerende pakket onder de veenlaag zijn namelijk gemiddeld circa 25 cm lager dan de waterstand in het veen, zo blijkt uit metingen. Het Elsenerveen staat in het winterhalfjaar in het centrale deel onder water. In de zomer zakt de grondwaterstand uit. De grondwaterstand aan de noordzijde van het veen heeft een jaarlijkse variatie van 60 tot 80 cm.

Sinds het verwijderen van de ontwateringsmiddelen in 1997 en 1998 is de waterstand nauwelijks gestegen, blijkt uit een analyse van de peilbuisgegevens uit het Elsenerveen. Dit komt doordat de lokale maatregelen de stijghoogte van het eerste watervoerend pakket niet hebben kunnen beïnvloeden. De grondwaterstand zakt in droge jaren in grote delen van het veen nog steeds uit onder de onderkant van het veen (afbeelding 5.2.4b). Het veen komt daardoor 's zomers nagenoeg 'droog' te liggen. In de periode 1998-2004 zakte de grondwaterstanden minder diep uit, waardoor toen een minder groot deel van het veen droog viel.

De zomergrondwaterstanden zitten in het centrale deel van het veen momenteel 50 tot 75 cm onder het maaiveld. Aan de randen zit de zomerstand nog dieper onder het maaiveld. De freatische waterstanden in het veen zijn sterk afhankelijk van de stijghoogte in het eerste watervoerende pakket.

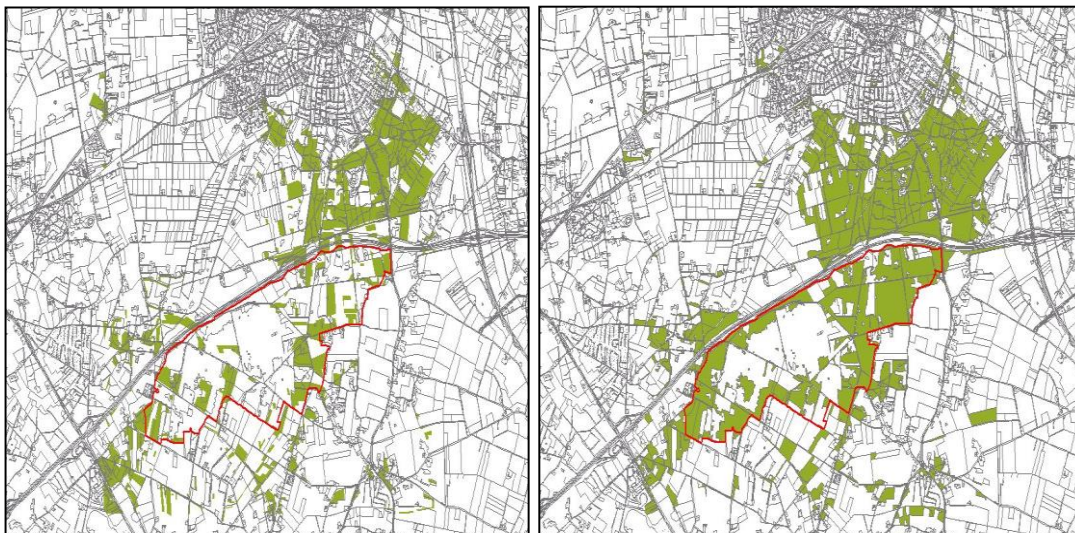
Afbeelding 5.2.6 bosareaal rond 1940 (l) en rond 2005 (r) afkomstig van kaartenstudie

Vanaf het jaar 1900 is de oppervlakte bos in het natuurgebied sterk toegenomen van 6% in 1900 naar 19% in 1940 en 50% in 2005. Voor een groter gebied (een vlak t/m de stuwwal van Rijssen) geldt dat in 1940 de bebossing 14% betrof en in 2005 25%. In afbeelding 5.2.6 is de bebossing rond 1940 en rond 2005 opgenomen.

In 2008 en 2009 is 40 ha bos binnen de Borkeld omgezet in heide. De verwachting is dat de grondwaterstand hierdoor gaat stijgen. De mate waarin is echter niet bekend, maar zeker plaatselijk kan het effect hebben. In een deel van het intrekgebied van het freatische systeem van de Friezenberg is bijvoorbeeld veel bos aanwezig.

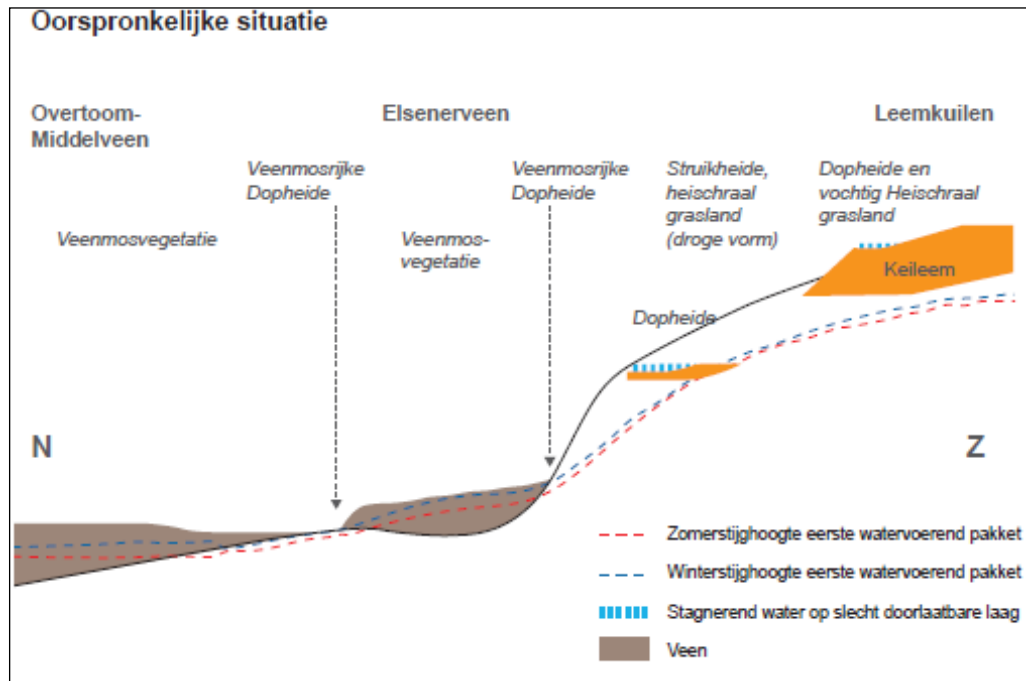
Afbeelding 5.4.1a en b Schematische weergave van de werking van het hydrologisch systeem in de huidige situatie en voor intensief gebruik van het land door de mens. De bijbehorende vegetatietypen zijn weergegeven.

In afbeeldingen 5.4.1a en b zijn respectievelijk de oorspronkelijke en huidige situatie geschetst. Hierin is aangegeven welke vegetatietypen aanwezig zijn in de

huidige situatie en welke in de oorspronkelijke situatie. Tegenwoordig is er veel veranderd ten aanzien van de in afbeelding 5.5.1a geschetste situatie, vegetaties zijn verdwenen en de oorspronkelijke gradiënt is genivelleerd.

In de ondergrond van de Friezenberg zit een keileemlaag die zorgt voor stagnatie van geïnfiltreerd regenwater. Het infiltratiewater komt uit de Friezenberg en van het zuidelijk en zuidoostelijk hiervan gelegen gebied. Het exacte intrekgebied van de kwelzone is niet bekend. Dit water stroomt over de in de bodem aanwezige slecht doorlatende laag af en treedt op de westhelling van de Friezenberg uit. Hierdoor komt er een hooggelegen, zeer smalle kwelzone (circa 0,5 ha) voor met zeer natte omstandigheden, ook in de zomerperiode. Zie voor een schematische weergave van de lokale grondwaterstroming afbeelding 5.4.1A.
