Eindrapportage monitoring herstelmaatregelen De Borkeld 2018 – 2021

Herstelprocesindicatoren

Titel: Eindrapport monitoring herstelmaatregelen
De Borkeld 2018 – 2021
Onderwerp: Herstelprocesindicatoren
Projectnummer: 51000430 / 359341
Klant: Provincie Overijssel
Referentienummer: NL21-648800269-12759
Versie: D1

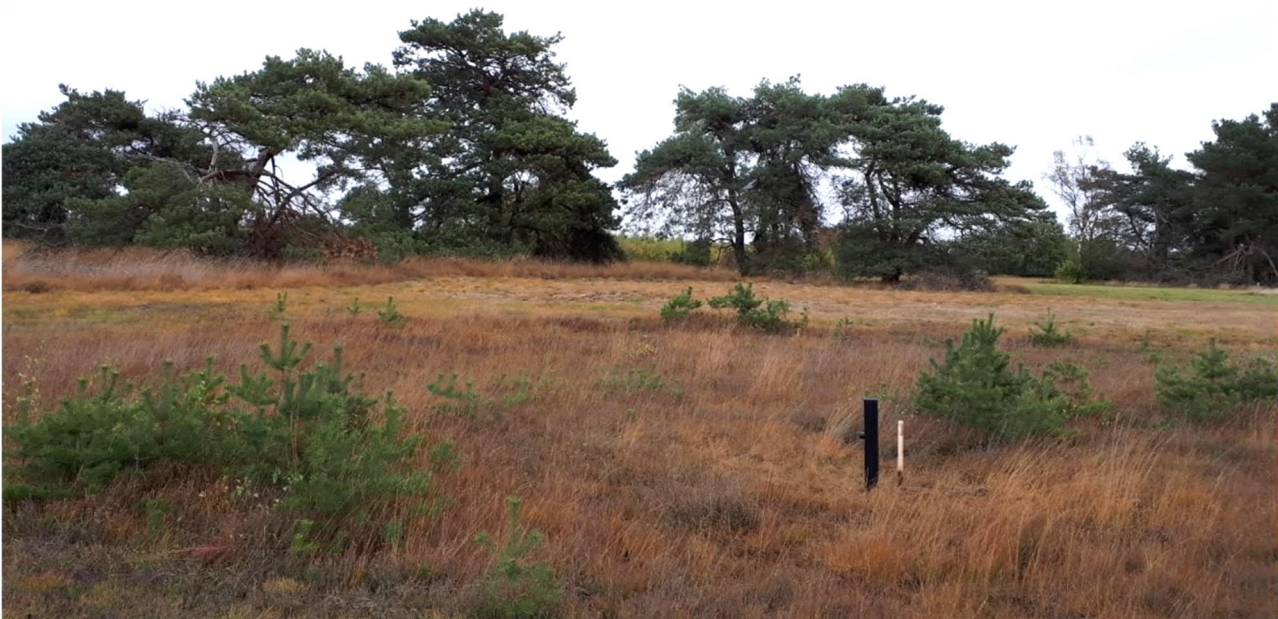
Figuur 3.2 Locatie BOR12 (foto: Sweco)

Beide nieuwe peilbuizen (BOR12 en BOR13) zijn in het najaar van 2018 geplaatst (figuur 3.2). Peilbuis BOR13 is op 3,75 m -mv geplaatst, omdat er op de aanvankelijk geplande 2,0 m -mv nog geen water was geconstateerd. Divers zijn in maart 2019 geplaatst en operationeel gemaakt. Metingen van grondwaterstanden zijn daarmee vanaf dat moment van start gegaan.

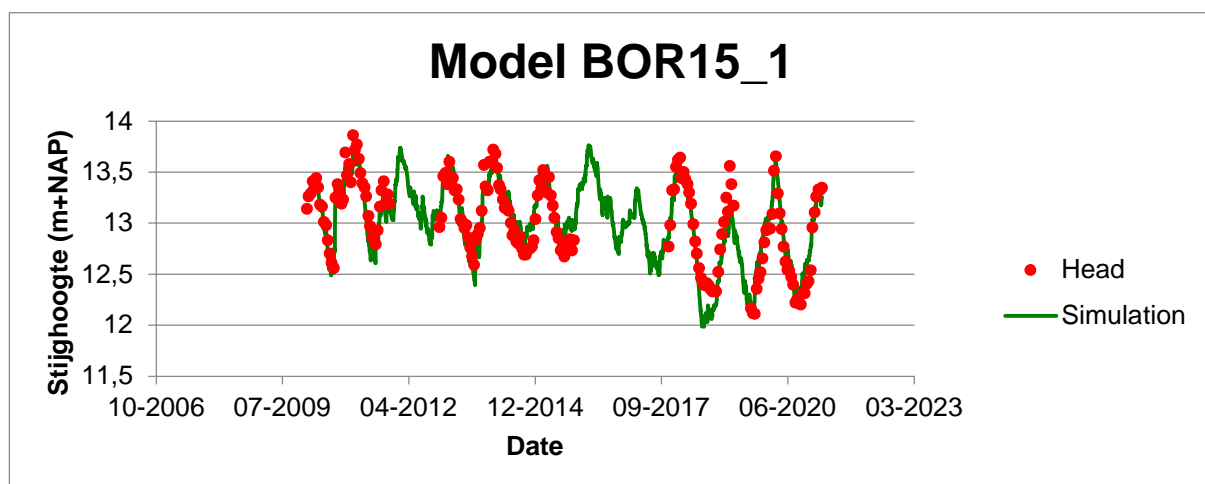
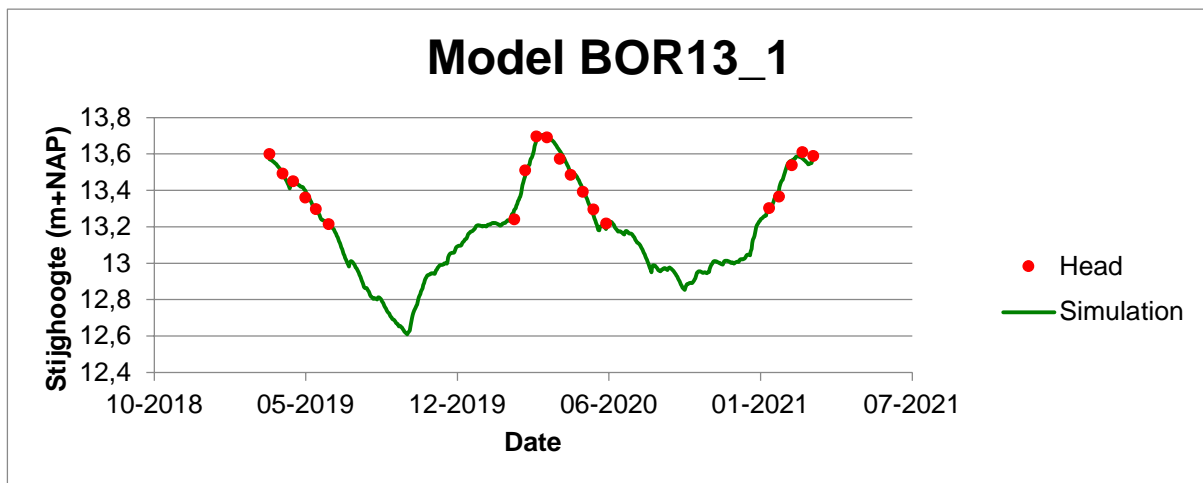
Figuur 3.4 Voorbeeldsimulaties van twee peilbuizen

Het is gelukt om voor twee peilbuizen modellen te maken. De resultaten zijn voor twee peilbuizen weergegeven in figuur 3.4 (BOR15_1 en BOR13_1). De simulatie ('simulation') voor BOR15_1 volgt de meetgegevens ('head') behoorlijk goed, dus dit model is door het beoordelingskader gekomen. In de figuur eronder, BOR13_1, volgt de simulatie de meetpunten ook goed. Er zijn echter, door het weghalen van de data van de periode dat de buis droogvalt, te weinig meetpunten om een betrouwbaar model te maken. Ondanks dat dit model er goed uitziet, blijkt hij toch niet goed genoeg te zijn om meegenomen te worden in de resultaten.

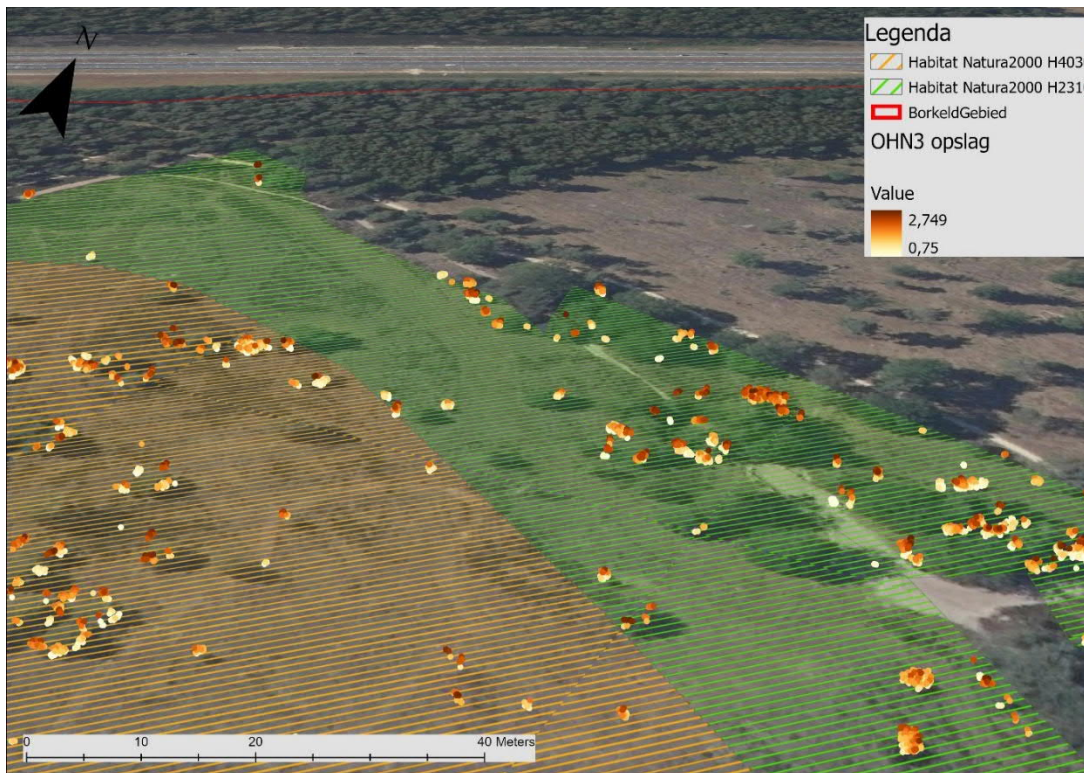
Figuur 4.5 3D view van opslag binnen de paarse cirkel uit figuur 4.4 (situatie 2019).
