## NOTITIE

| Onderwerp | Rottige Meente - Vegetatiekartering - Watervegetatie |
| Project | Rottige Meente Hydrologische maatregelen |
| Opdrachtgever | Staatsbosbeheer |

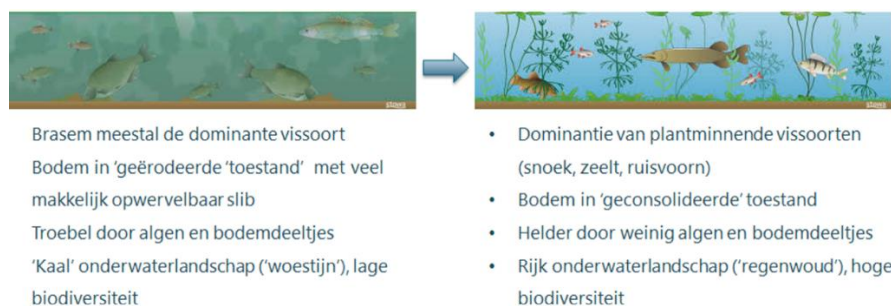
Afbeelding 1.1 Doel van actief visstandbeheer: een troebele en plantenarme ecologische toestand te veranderen in een heldere en plantenrijke ecologische toestand (STOWA, 2008)

Het actief visstandbeheer heeft tot doel een troebele en plantenarme ecologische toestand met de specifieke kenmerken die hier bij horen te veranderen in een heldere en plantenrijke ecologische toestand met bijbehorende kenmerken. In afbeelding 1.1 is dit schematisch weergegeven. Dit actief visstand beheer heeft van 2019 tot en met 2021 plaatsgevonden.

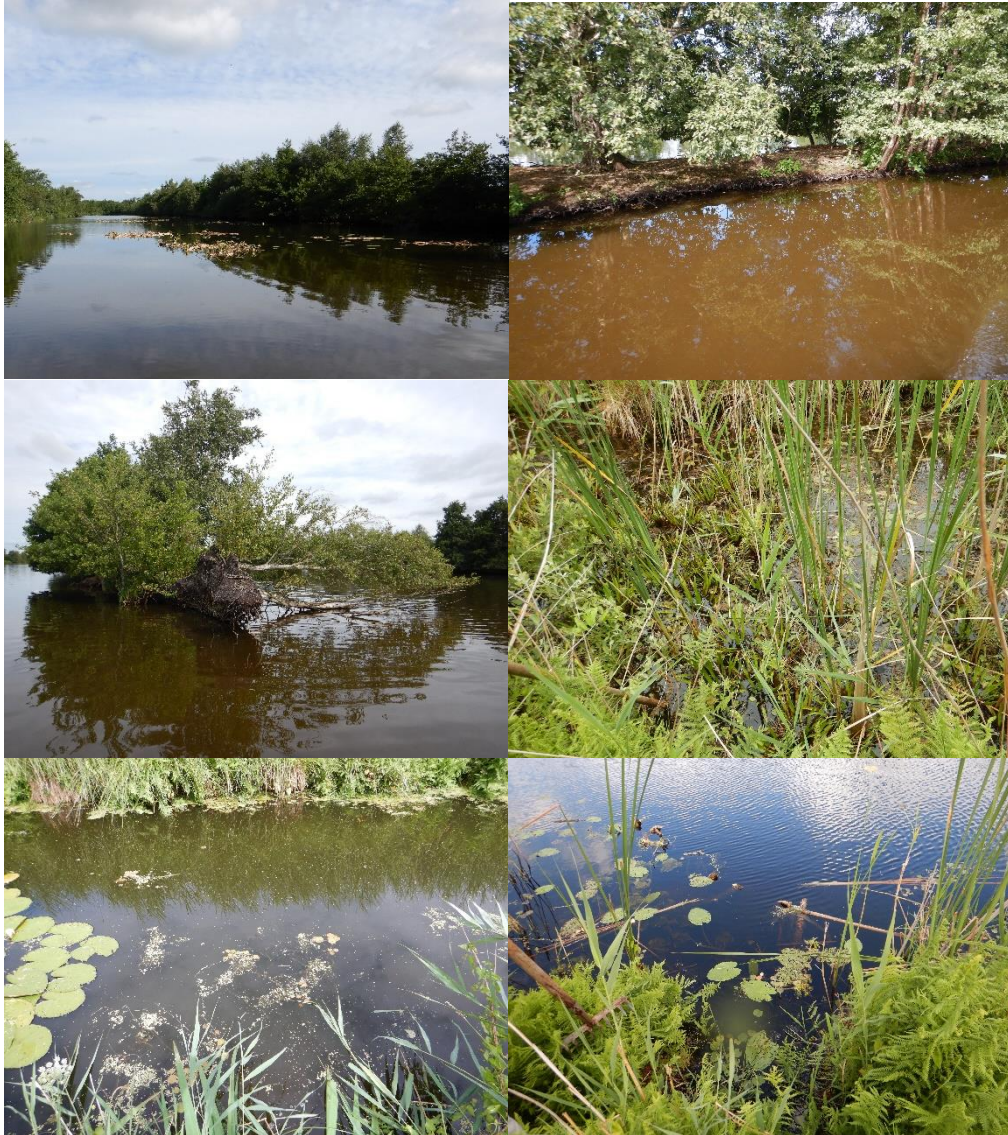
Afbeelding 3.8 Foto impressie van de watervegetatie in de Rottige Meente in 2022 ('open water': 1. lb: veel drijvende wortelstokken van gele plomp, 2. rb: grote drooglegging van de legakkers en bruin water, 3. lm: omvallende bomen inclusief legakkers, 'petgaten': 4. rm: verlandingsproces (locatie 10), 5. lo: drijvende en onderwater vegetatie en 6. ro: helder water met grote variatie aan waterplanten)
