Datum: 06-05-2021

Grondwatersituatie N2000-gebied Fochteloërveen

Meetnet verdroging

Opdrachtgever:
Provincie Drenthe
Westenbrink 1
9405 BJ ASSEN

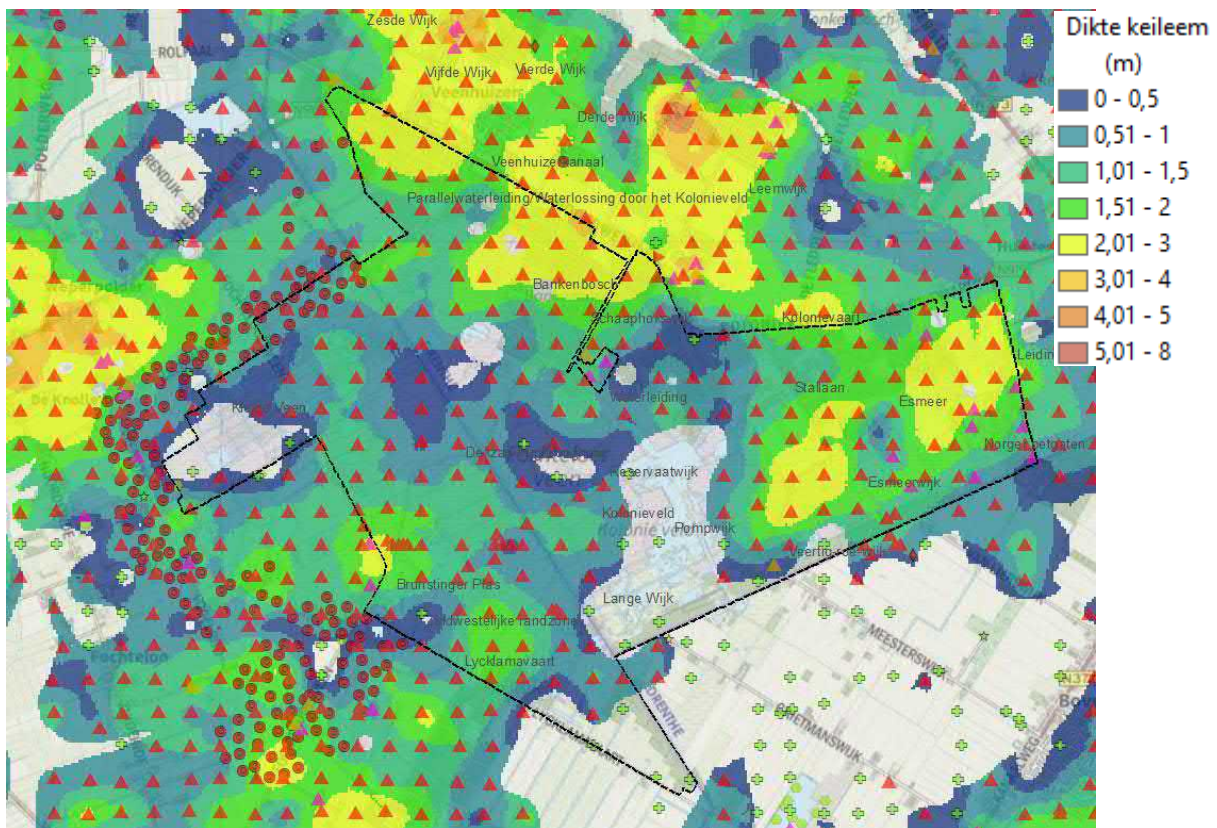
Figuur 3-3 Keuleemdikte (TNO 2011). Rode bolletjes en driehoeken: keuleem in boorprofiel aangetoond. Groene plusjes: geen keuleem aangetroffen in boorprofiel

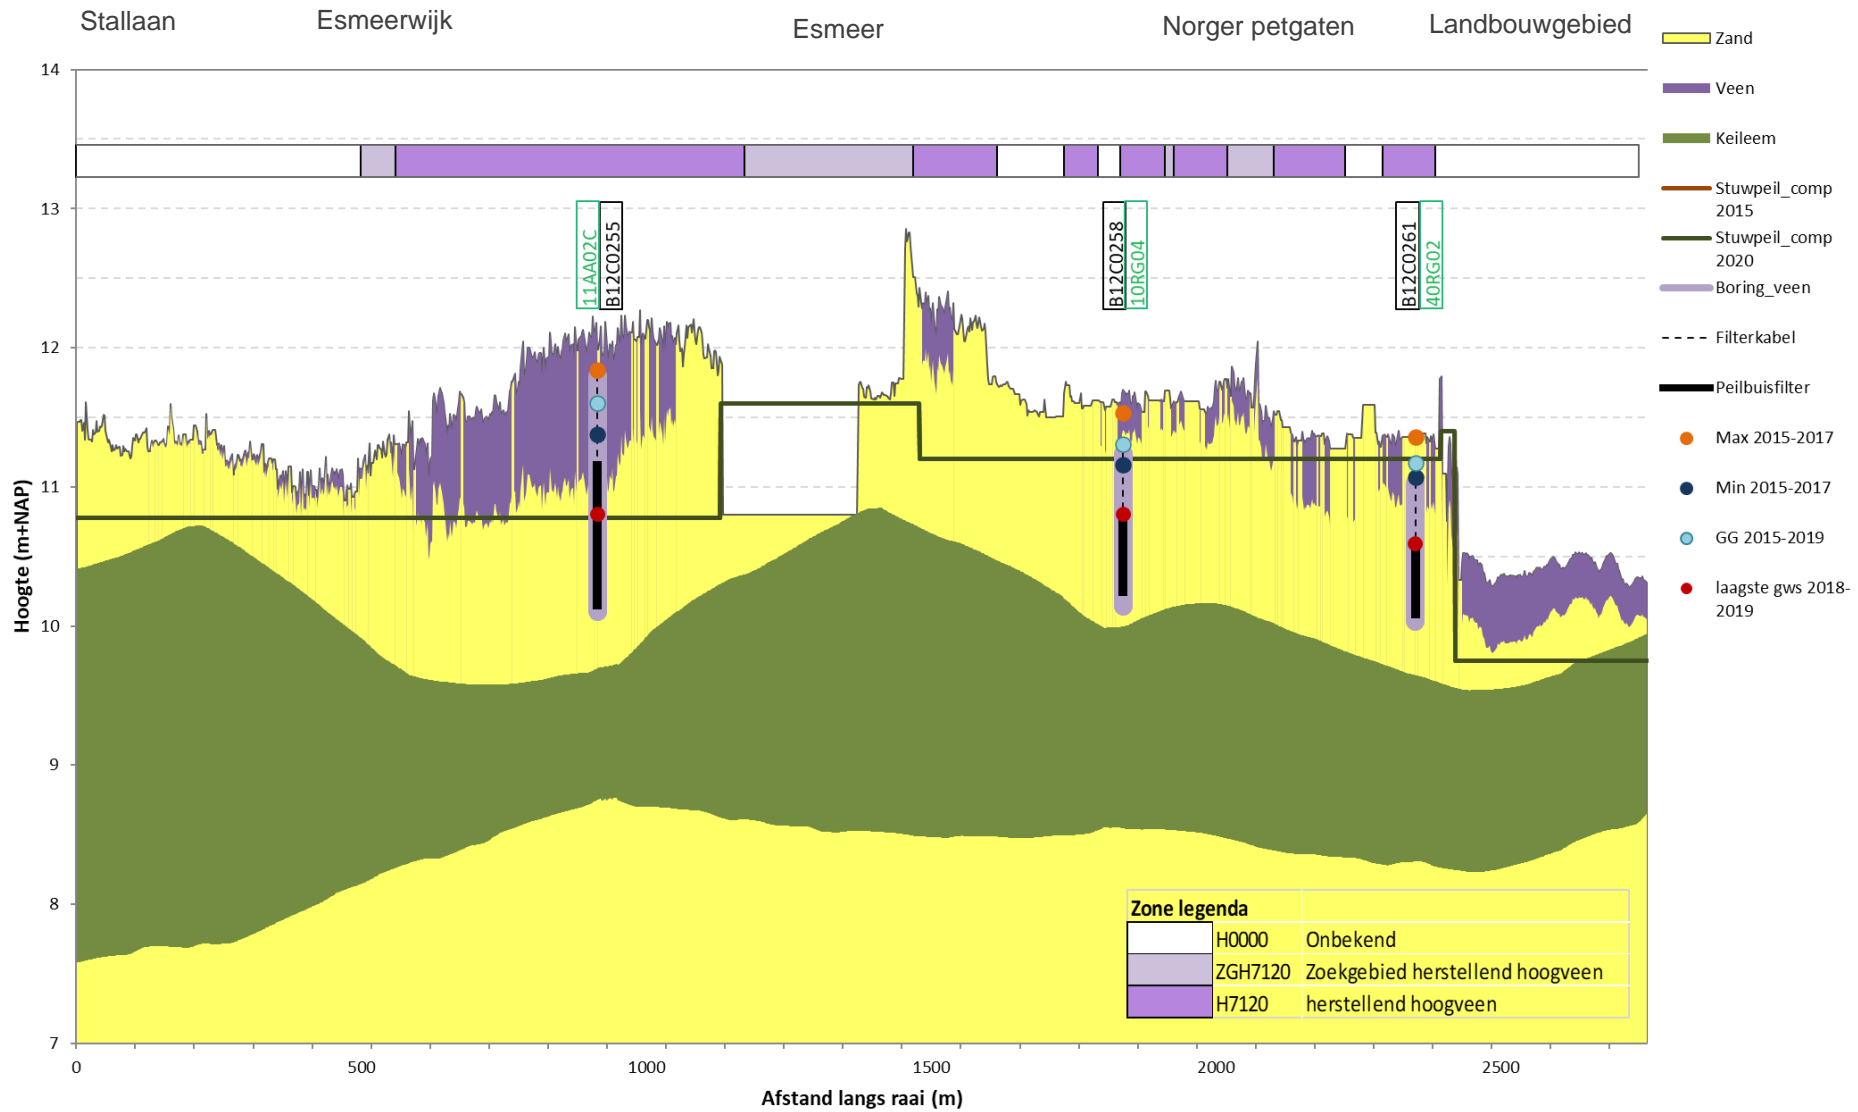
Dwarsprofiel 1 (freatische filters): Esmeergebied/Dutch Crane Resort

Figuur 3-15 Dwarsprofiel meetraai 1 ondiepe filters (west-oost)

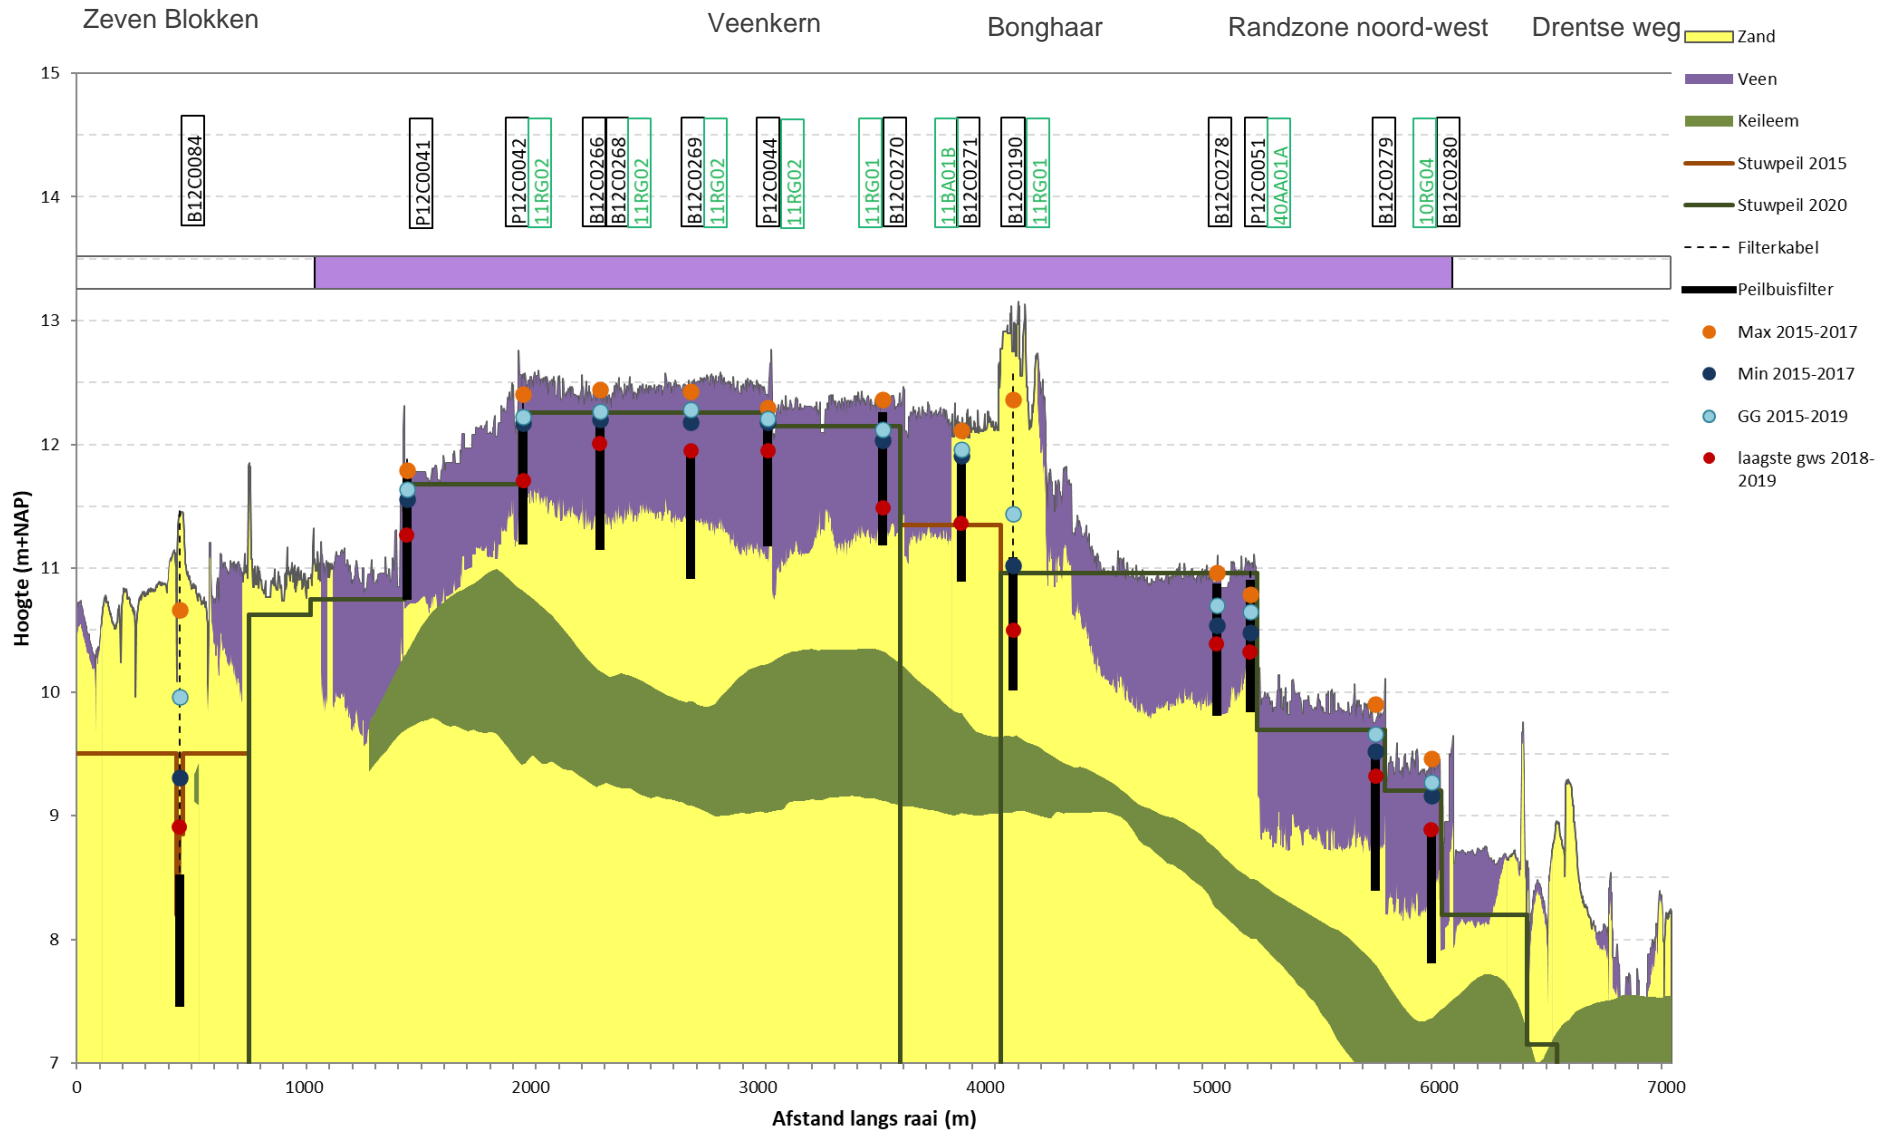
Dwarsprofiel 2 (freatische filters): Veenkern

Figuur 3-16 Dwarsprofiel meetraai 2 (zuid-noord)

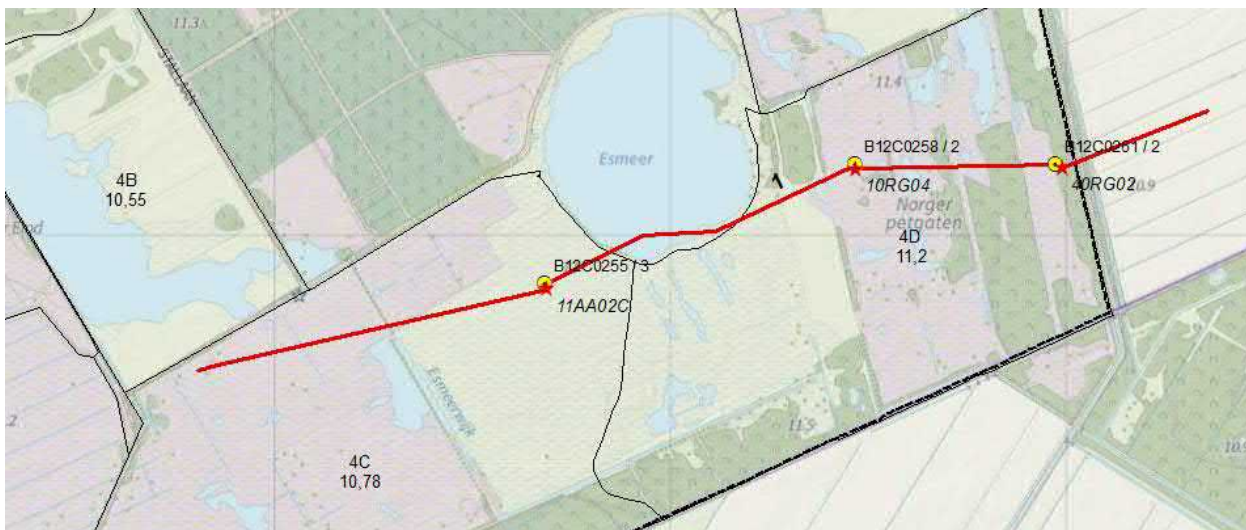
Binnen het Dutch Crane Resort bevinden zich drie peilbuizen (Figuur 3-17). Peilbuis B12C0255 heeft drie filters: in het veen, in de zandlaag onder het veen en een filter onder de keileem. Peilbuizen B12C0258 en B12C0261 hebben twee filters: in het veen en onder de keileem.

Figuur 3-17 Peilbuislocaties, vegetatiepunten en meetraai 1 (Dutch Crane Resort)

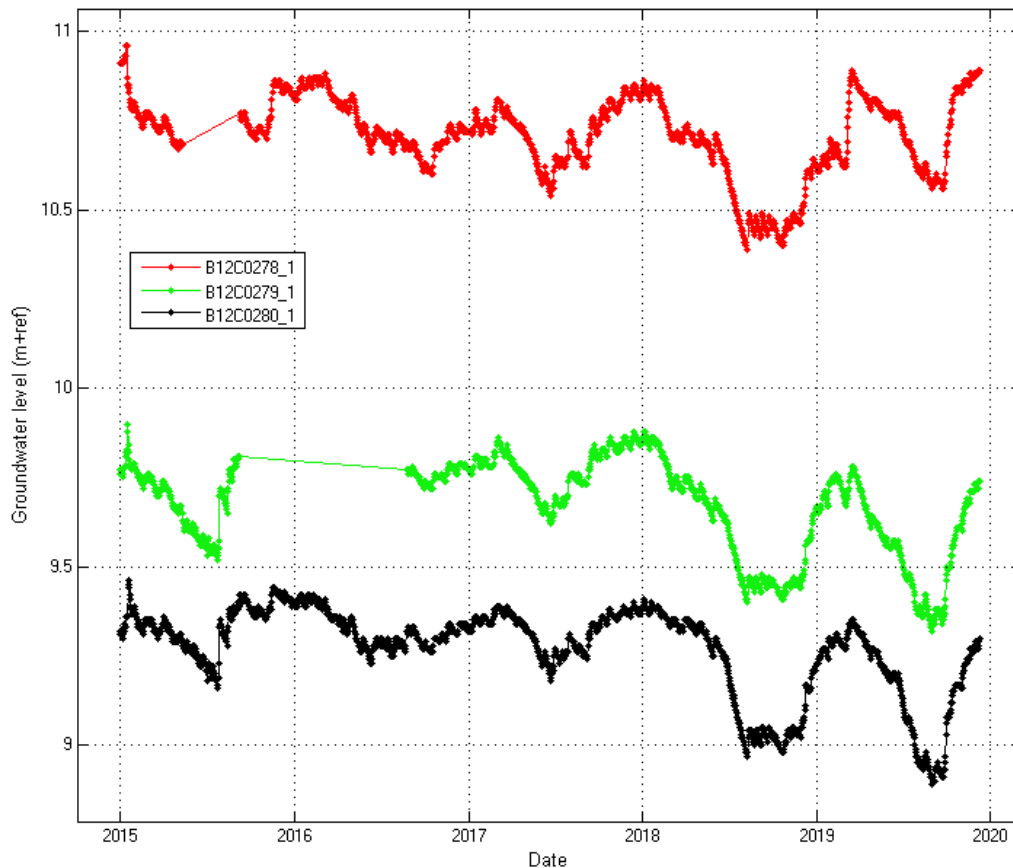
Ook hier is een grotere uitzakking van de grondwaterstand zichtbaar gedurende de droge zomers van 2018 en 2019, met één uitzondering: In compartiment (12A), met peilbuis B12C078, is het peil opgezet in 2019 om het verder uitzakken van de grondwaterstand te voorkomen (de lekkage is hier beperkt). De maatregel is effectief gebleken: in 2019 zakt deze minder diep uit dan in 2018.

Figuur 3-25 Meetreeksen B12C0278_1, B12C0279_1 en B12C0280_1

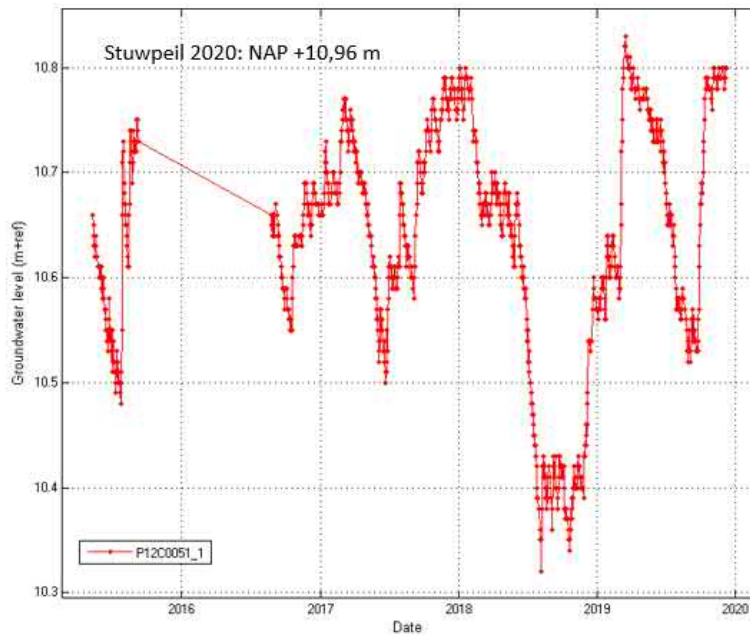
Peilschaal P12C0051 meet de waterstand van compartiment 12A. De gemeten waterstanden zijn weergegeven in Figuur 3-26. Opvallend is dat in dit compartiment het stuwpeil van NAP +10,96m, ondanks de maatregelen in 2019, (nog) niet bereikt is.

Figuur 3-26 Meetreeks peilschaal P12C0051 in compartiment 12A

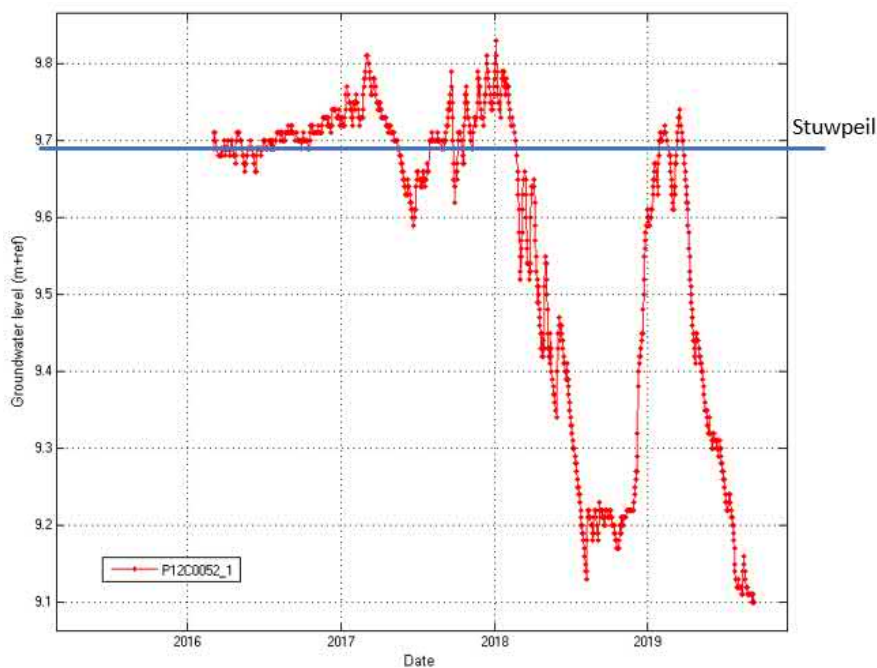
P12C0052 meet de waterstand in compartimenten 14. Het waterpeil in dit compartiment had tot 2017 een constante waarde rond het stuwpeil van NAP +9,69 m (Figuur 3-27). In de zomer van 2018 en 2019 daalt deze tot 0,6 m beneden het stuwpeil (NAP +9,1 m). De waterstanden dalen zelfs tot onder het stuwpeil van het lager gelegen compartiment 15C (NAP +9,2m). Dit kan worden toegeschreven aan de lekke kades in combinatie met verdamping en wegzijging naar de ondergrond.

Figuur 3-27 Meetreeks peilschaal P12C0052 in compartiment 14
