## Beheermaatregelenplan Kruispeel

Ecohydrologisch onderzoek om te komen tot  
maatregelen voor duurzaam herstel en behoud van  
Hoogveenbossen en Zwak gebufferde vennen

Klant: Vereniging tot Behoud van Natuurmonumenten in  
Nederland

Datum: 10 december 2018

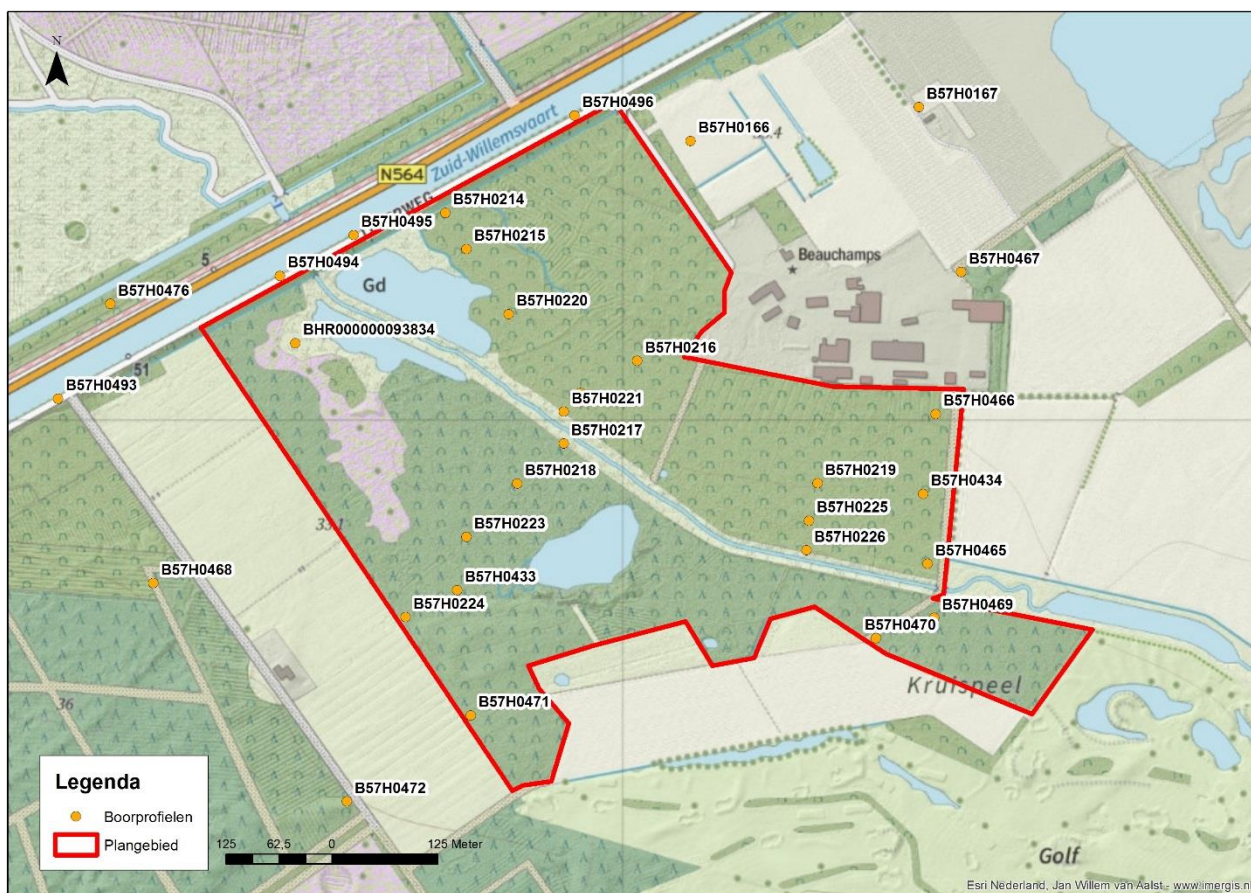
Figuur 3-5 Profielbeschrijvingen beschikbaar in DINO, inclusief volgnummer (Dinoloket 2018).

Naast de geohydrologische bodemopbouw, is ook de opbouw van de ondiepere bodem van belang. Voor de “Kruispeel” zijn verschillende boringen, veelal tot circa 2,5 meter diep, aanwezig die een beschrijving van de bovenste bodemlagen mogelijk maakt (Figuur 3-5).

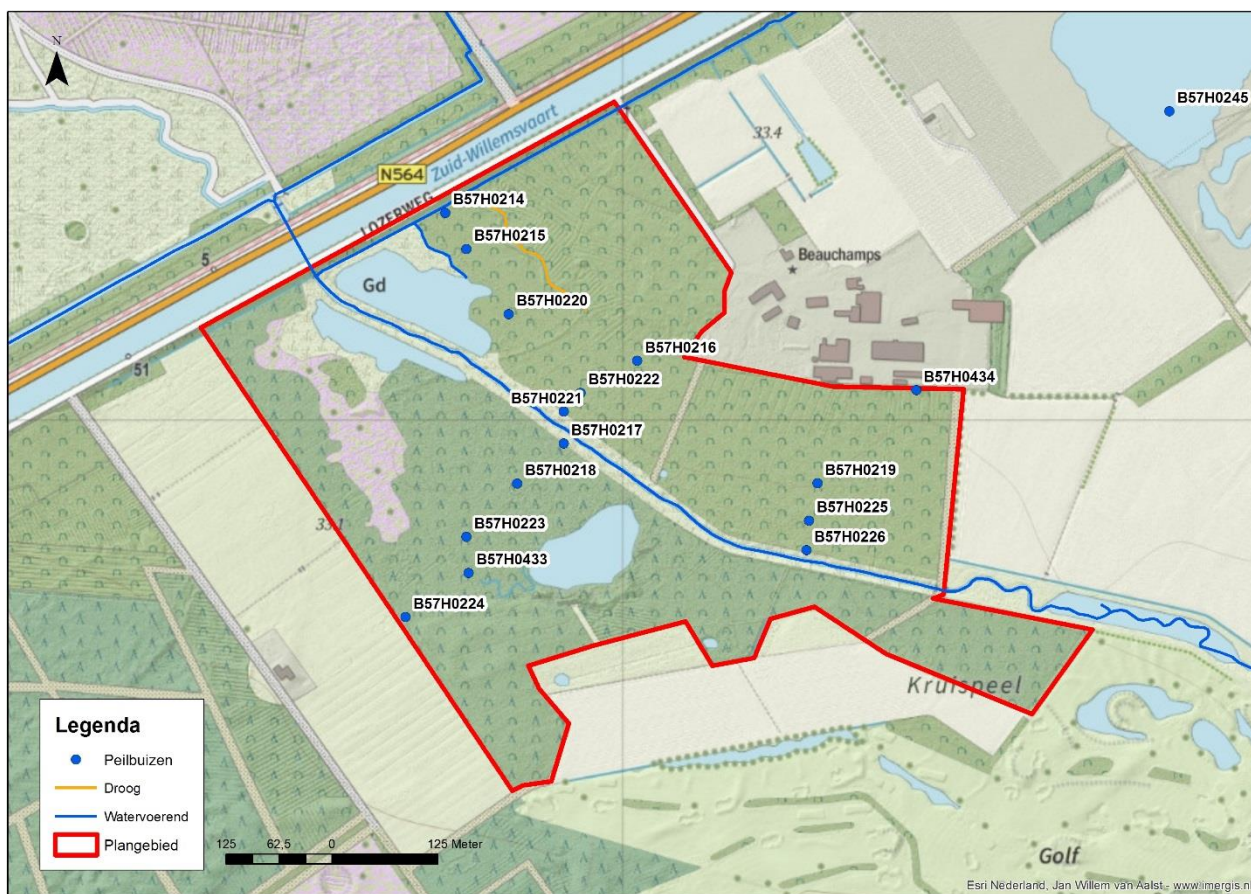
Figuur 3-9 Grondwatermeetpunten beschikbaar in DINO, inclusief volgnummer (Dinoloket 2018)
