# Herstel van een pleistoceen blauwgrasland: het Stelkampsveld

Het Stelkampsveld vormt op dit moment de belangrijkste groeiplaats van orchideeënrijk blauwgrasland (*Cirsio-Molinietum parnassietosum*) in de westelijke Achterhoek.

In 1995 is Staatsbosbeheer in het Stelkampsveld begonnen om de natte schraallandvegetaties en oeverkruidverbondvegetaties op grotere schaal te herstellen.

A.J.G.A. Rossenaar  
& J.G. Streefkerk

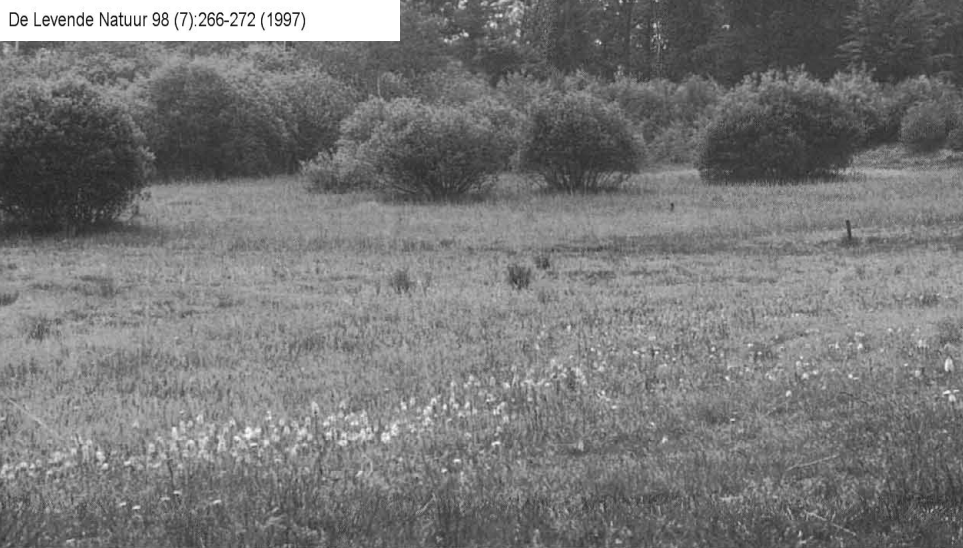
Foto 1. Het Chara-ven in het Stelkampsveld vóór de uitvoering van de herstelmaatregelen (foto: Archief Giessen & Geurts).

In het najaar van 1995 werden het zuidelijk deel van het Chara-ven en de slenk schoongemaakt. Bij het opruimen van het houtgewas langs de slenk en in het Chara-ven, werden de Jeneverbessen (*Juniperus communis*) gespaard. De zode van de grote zeggenvegetatie met ruigtekruiden en de dikke laag (10-50 cm) organisch materiaal, werden tot op de minerale zandbodem afgeplagd en afgevoerd. Ook de flank van de dekzandrug aan de westzijde van het Chara-ven en het deel aan de noordzijde van het Chara-ven, waar het ven afwatert op de slenk zijn geplagd. Bij het schoonmaken van de slenk is het oorspronkelijke ca 2 meter brede slootje dichtgeschoven en omgezet in een geplagde slenk met een breedte van 17-33 meter.

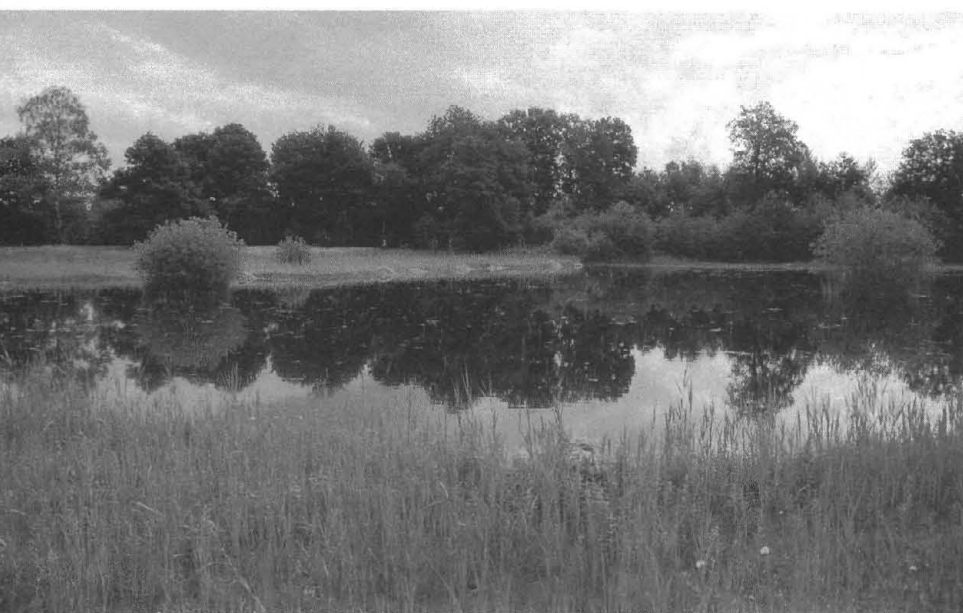
Foto 2. Het Chara-ven in het Stelkampsveld na de uitvoering van de herstelmaatregelen.

Het Chara-ven en de slenk hebben nu een kale minerale bodem. Het basenrijke grondwater kan nu beter het maaiveld bereiken. Ook is de interne waterhuishouding verbeterd. Bij hoge waterstanden kan het Chara-ven beter water afvoeren naar de slenk en de slenk stroomt nu beter door. Hierdoor wordt de kans op inundatie van blauwgraslandvegetaties gereduceerd. Voor de aangrenzende blauwgraslandvegetaties is eutrofiëring vanuit de laagten door beschaduwing en bladval opgeheven. In figuur 3 is de situatie in het Chara-ven weergegeven vóór en na de uitvoering van de herstelmaatregelen. Deze situaties zijn ook representatief voor de veranderingen in de slenk.

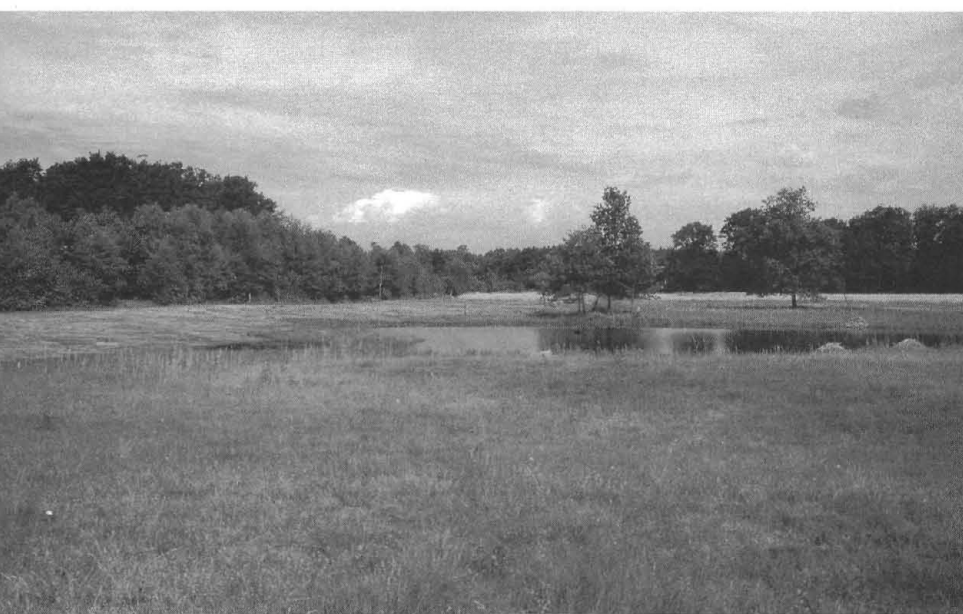
Foto 3. Blauwgraslandvegetatie in het Stelkampsveld. In het midden het westelijke deel van de afgeplagde slenk. Op de achtergrond de geplagde heide.

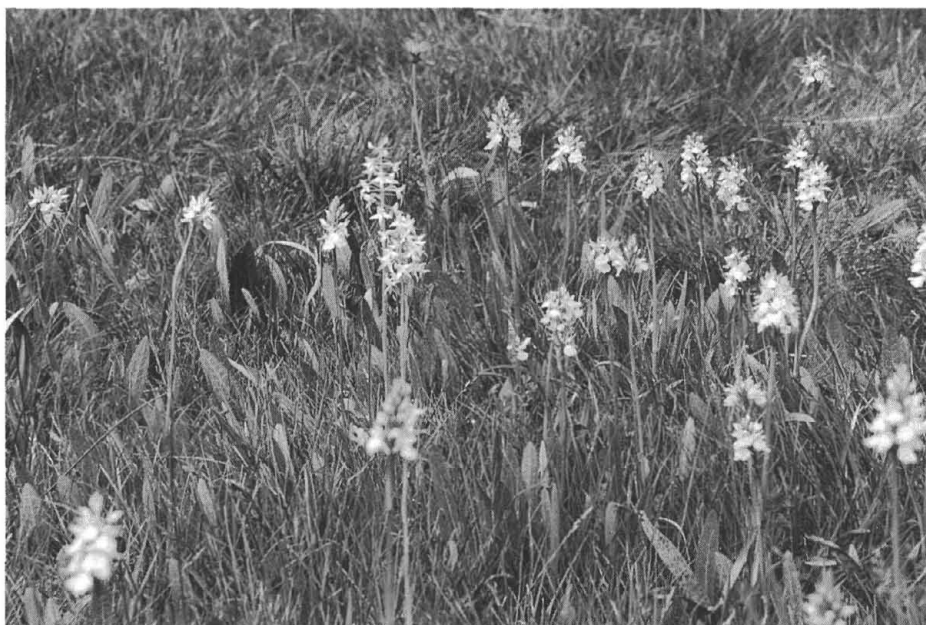
Foto 4. De orchideerijke blauwgraslandzone is door herstelmaatregelen verbreed (foto: Archief Giessen & Geurts).

In de niet geplagde natte schraallanden is de zonatie nog grotendeels hetzelfde als in de uitgangssituatie. Wel lijkt de zone met orchideerijk blauwgrasland rond het Chara-ven plaatselijk enkele meters breder geworden (nu ca 10 m). Parnassia, Moeraswespenorchis
