## **Ecohydrologisch onderzoek Schrieversheidevennen**

Referentie: BG2350WATRP2006091556

Datum: 9-6-2020

Titel document: Ecohydrologisch onderzoek Schrieversheidevennen

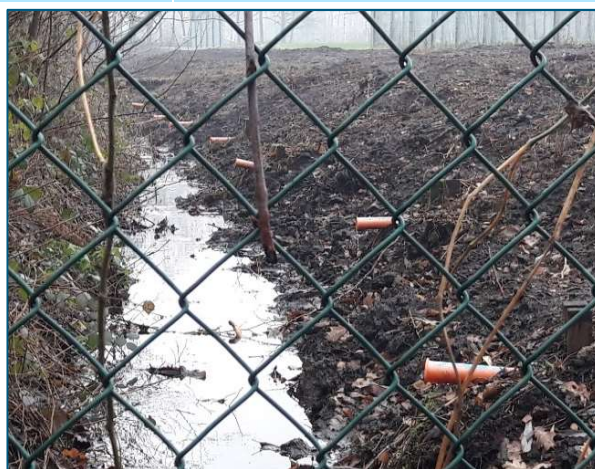
Figuur 3-9 Druppelende drainagebuizen vanuit het sportveld

De sloot langs het sportveld draineert ter plaatse het grondwater (slootbodem: circa 80,9 m NAP), maar kan dus ook worden gevoed met drainagewater dat uit het buisdrainage-systeem (tientallen pijpen op circa 81,4 m NAP). De hoeveelheid water die hier gedraineerd wordt (circa 0,5 l/s) zal niet van substantiële invloed zijn op de grondwaterstanden in de slenk, aangezien de grondwaterstand hier ruim anderhalf tot twee meter hoger ligt dan nabij SHV09 en de uitstroomdrempel van de Koffiepoel. De afvoer ligt daar bijna een factor 10 hoger dan in de sloot bij het sportveld (Tabel 3.1).

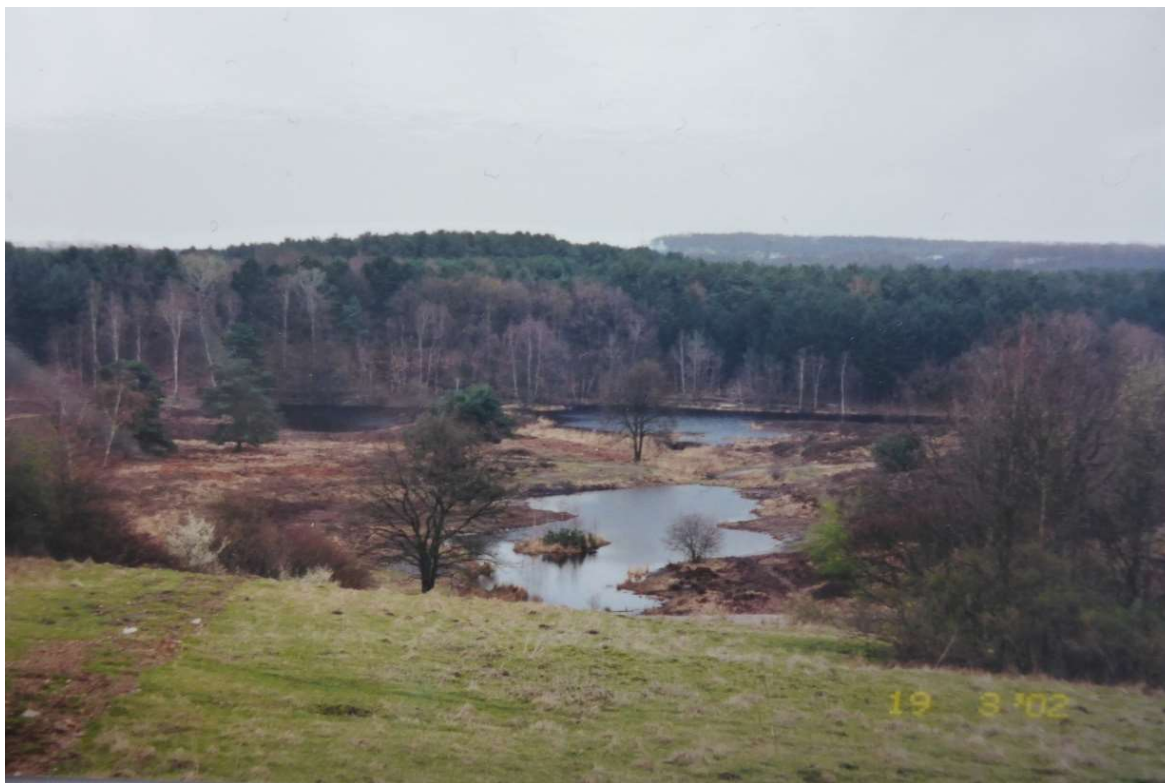
*Figuur 4.2 Schrieversheidevennen in een hoogwatersituatie, maart 2002 waarbij oppervlakkige afvoer vanuit het Bovenste ven optrad. (foto H. de Mars)*

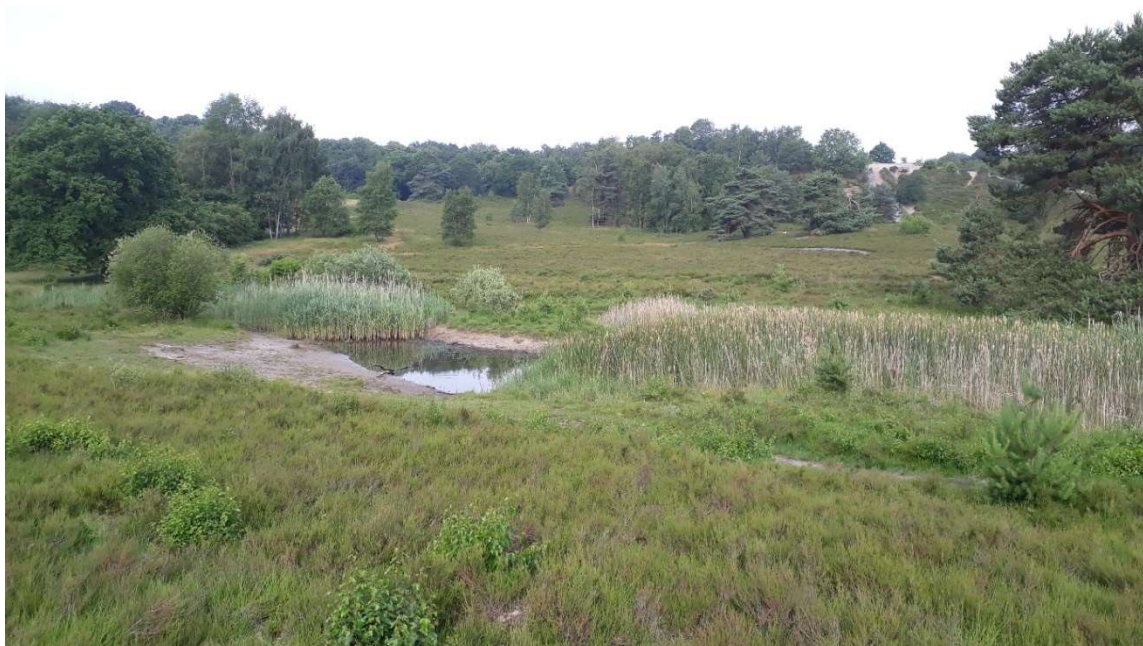
*Figuur 4.3. Het Bovenste ven (Foto: G. van Dijk)*

Uit de bemonstering is gebleken dat het Bovenste ven een relatief kleine zone met open water bevat. Middenin het ven bestaat de waterbodem daar bijna geheel uit puur zand met kiezels met een dun sliblaagje variërend van enkele millimeters tot maximaal 2 cm slib. Boven- en benedenstrooms van het ven is een zone met veel verlanding met veenvorming met o.a. Riet, Grote lisdodde en Zeggen. In deze verlandende zone bevindt zich een venige laag van 30 cm tot soms zelfs meer dan 50 cm dikte.

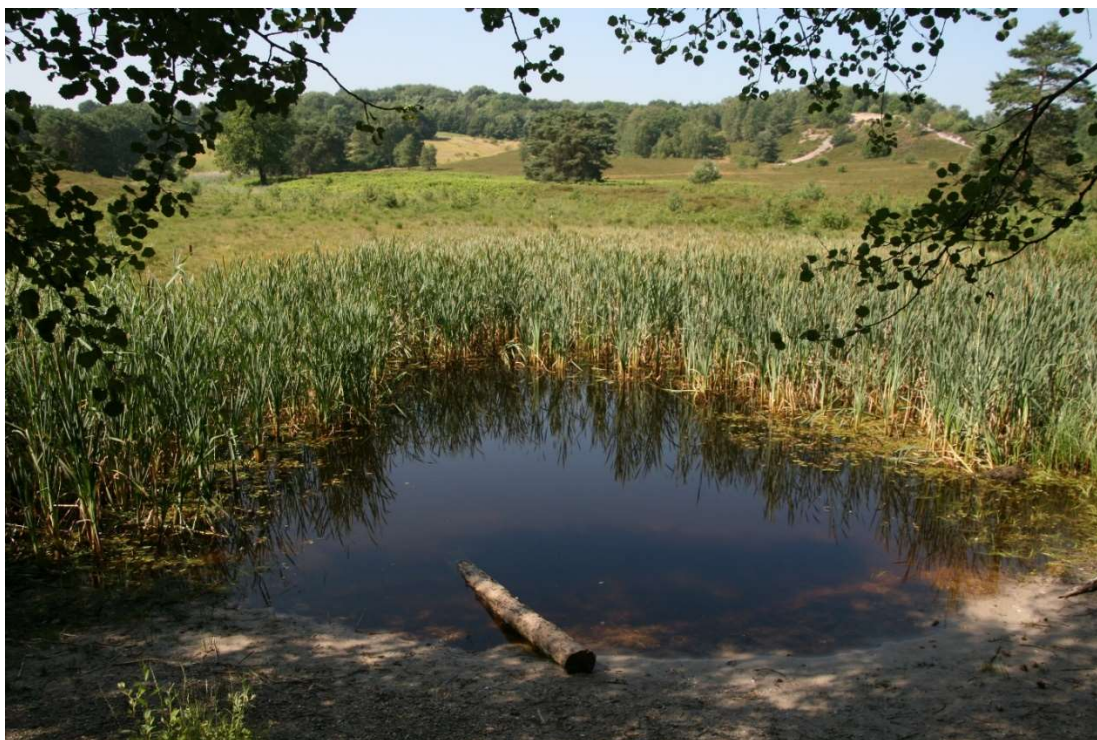
*Figuur 4.4: Het Onderste ven (Foto: G. van Dijk)*

Het Onderste ven bevat tevens een verlande zone met veel Grote lisdodde met een diverse ondergroei. Stroomopwaarts gaat deze verlande zone over in een vochtige laagte met soortenrijke vochtige heide/heischrale vegetatie. In de verlande zone en in de waterbodem hopen zich wel nutriënten op wat tot verzuuring zou kunnen leiden. In het open water zijn zones met kale zandbodem, dichter richting de verlande zone neemt de dikte van de sliblaag toe tot ongeveer 30 á 40 cm dikte.

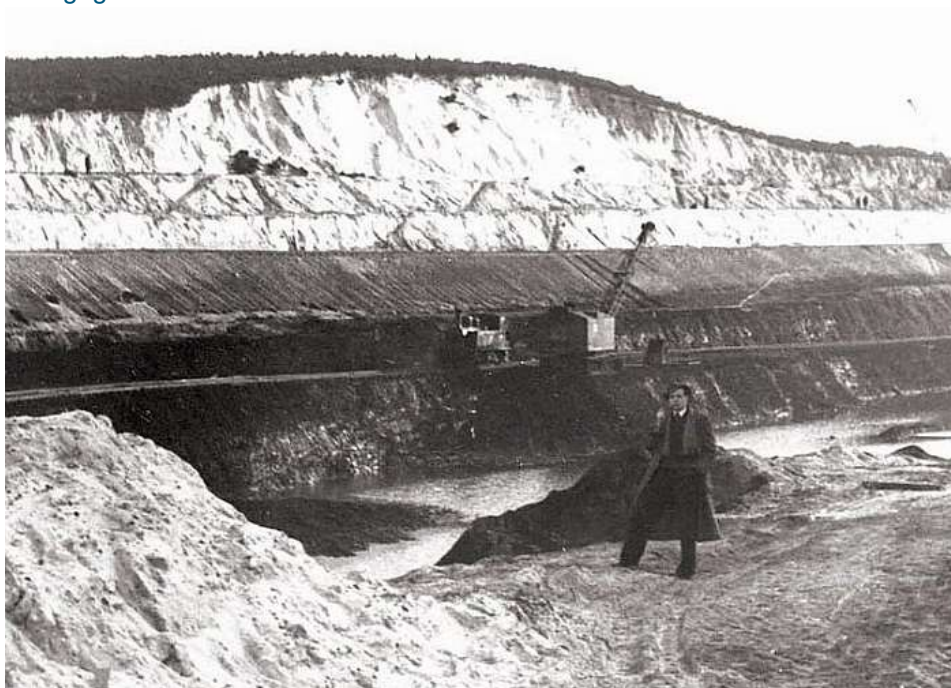
*Figuur B3: Diep uitgegraven en ontwaterde bruinkoolgroeve Energie, ca1924*
