## PAS-onderzoek landgoed Hoosden, meanders Paarlo

projectnummer 0434051.00  
definitief revisie 02  
22 januari 2019

Provincie Limburg  
Postbus 5700  
6202 MA Maastricht

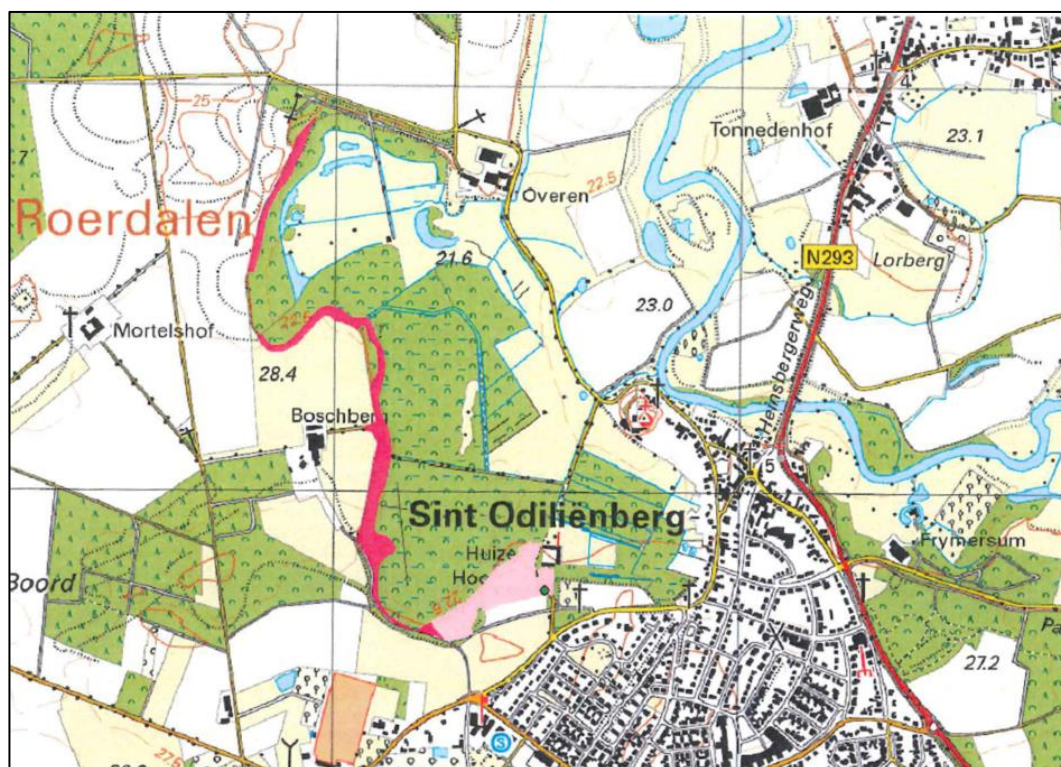
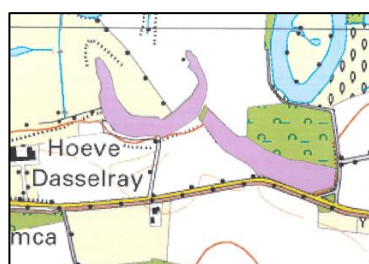
*Figuur 3-2: Figuur 3-3: Boven: Ligging Habitatype H9120 Beuken- eikenbossen met hulst in donkerroze in Landgoed Hoosden; zoekgebied H9120 in lichtroze; beneden: H91E0C Alluviale bossen in lichtpaars in Meanders Paarlo).*

Binnen het Landgoed Hoosden zijn in het kader van het Veegbesluit 2017 (Staatscourant 2018 nr. 12368, 5 maart 2018) delen van het bosgebied aangewezen als habitattype H9120 Beuken-eikenbossen met hulst.

De ligging van dit habitattype is aangegeven op onderstaande kaart (zie figuur 3-2).

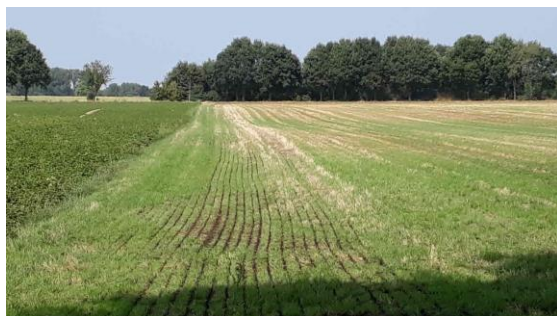
Ter hoogte van **risicopunt 1** ligt het akkerland direct ten noorden van het natuurgebied (zie figuur 4-4), gescheiden door een weg. Er zijn geen sporen van run-off waargenomen. Doordat het natuurgebied van de akker is gescheiden door een weg, zal eutroof water vanaf de landbouwgronden hier niet direct het natuurgebied in kunnen stromen maar in de bodem inzijsen. In de aangrenzende noordelijk gelegen percelen vindt mestinjectie in de bodem plaats. Hierdoor is dit gedeelte gevoelig voor stikstofinspoeling.

Figuur 4-4: Aangrenzend landbouwgebied bij risicopunt 1

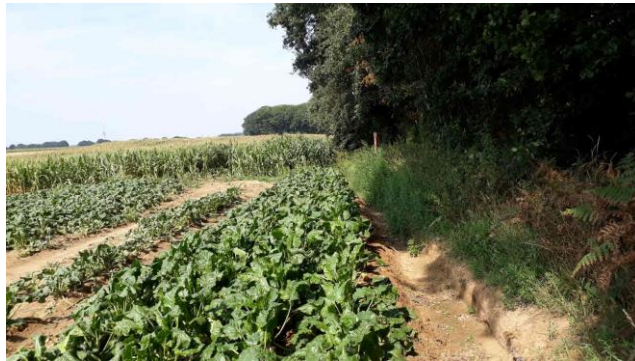
Het perceel grenzend aan **risicopunten 2 en 3** is in gebruik voor de teelt van mais, bieten en zonnebloemen (zie figuur 4-5). Er is sprake van een lichte glooiing, maar zonder duidelijke instroomlocaties vanuit het akkerland naar het bosgebied. Langs de rand van de akker naar het bos is soms sprake van een gegraven greppel waarlangs oppervlakkig afstromend water wordt opgevangen en afgevoerd naar lager gelegen delen op het perceel. Deze afvoer loopt niet direct het natuurgebied is. Wel is als gevolg van de vlakke ligging en de opvang in een greppel langs de bosrand naar verwachting sprake van infiltratie in de bodem waarna dit via het grondwater in het natuurgebied terecht kan komen.

*Figuur 4-5: Impressie grondgebruik in aangrenzend landbouwperceel bij risicopunt 2 en 3.*

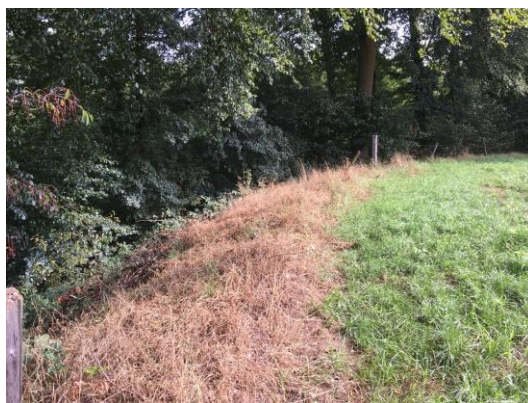
Het perceel bij de **risicopunten 4 t/m 6** is in gebruik als permanent grasland. Langs de grens zijn geen instroompunten van run-off waargenomen. Wel grenst het natuurgebied strak aan de landbouwgrond. Wanneer deze wordt bemest bestaat het risico dat bij een extreme bui eutroof water het natuurgebied instroomt. Langs de rand is vermoedelijk door ploegen een drempel aanwezig waar run-off mogelijk achter blijft staan en infiltreert in de bodem. Via het grondwater kan het eutrofe water dan vervolgens relatief snel in het natuurgebied stromen. In figuur 4-6 is de grens ter hoogte van risicopunt 4 weergegeven (zonder drempel), in figuur 4-7 ter hoogte van risicopunt 5 (inclusief drempel). De bruinkleuring van het gras in figuur 4-6 wordt veroorzaakt door de verdroging van uitgedroogd gras, versterkt door warme droge zomer, dat niet is gemaaid. In figuur 4-7 is deze verdroging in mindere mate opgetreden.

*Figuur 4-6: Grens ter hoogte van risicopunt 4*

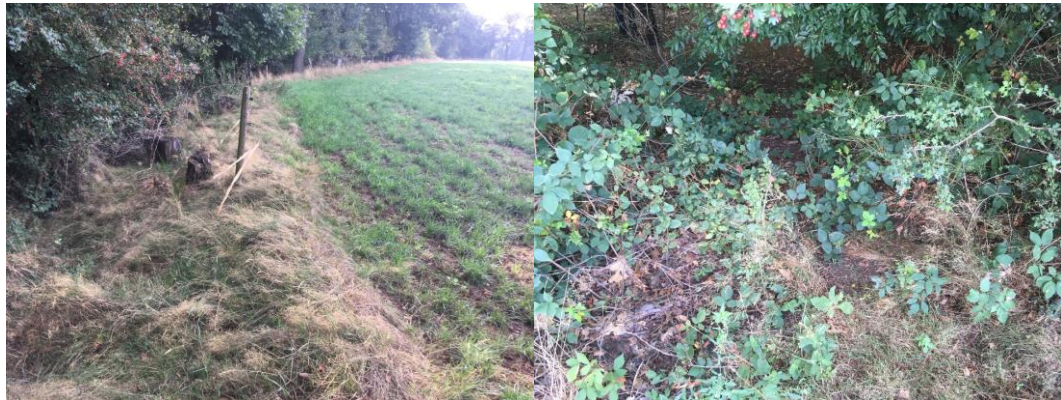
*Figuur 4-7: Grens ter hoogte van risicopunt 5 met vermoedelijk instroompunt. Zichtbaar is dat tussen het grasland en het natuurgebied (op de helling) een drempel ligt waar water vermoedelijk achter blijft staan.*

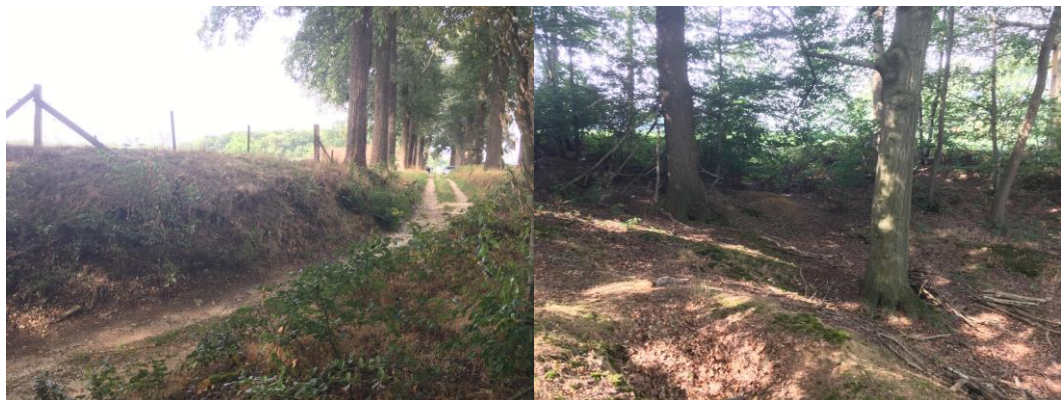
Bij risicopunt 6 is op de kaart een insnijding te zien. Tijdens het veldwerk is waargenomen dat deze insnijding niet door erosie is ontstaan, maar door de aanleg van een weg. Run-off kan hierdoor mogelijk makkelijker het natuurgebied instromen, tekenen van erosie zijn niet zichtbaar.

*Figuur 4-8: Weg ter hoogte van risicopunt 6 en een deel van het smalle bos.*

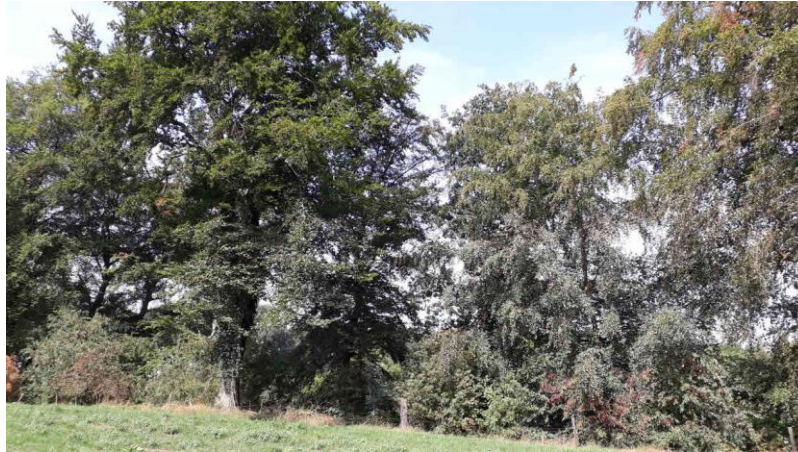
de bosrandzone komen struiksoorten voor als lijsterbes, meidoorn, Amerikaanse vogelkers en hazelaar. De kruidenlaag in het bos wordt gedomineerd door braamsoorten. Ten tijde van het veldbezoek vertoonde de onder begroeiing duidelijke tekenen van verdroging als gevolg van de warme droge zomer van 2018. Daarentegen leken de volgroeide bomen nog vrij vitaal, en vertoonde slechts een enkele beuk duidelijke tekenen van verminderde vitaliteit.

*Figuur 4-10: Bosrand tussen risicopunt 4 en 5; beuk is beeldbepalend.*

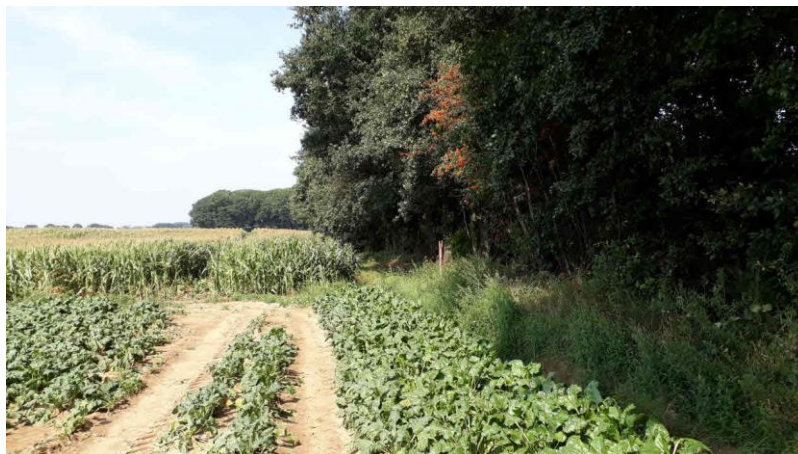
*Figuur 4-11: Bosrand tussen risicopunt 3 en 4; Amerikaanse eik is veelal beeldbepalend.*

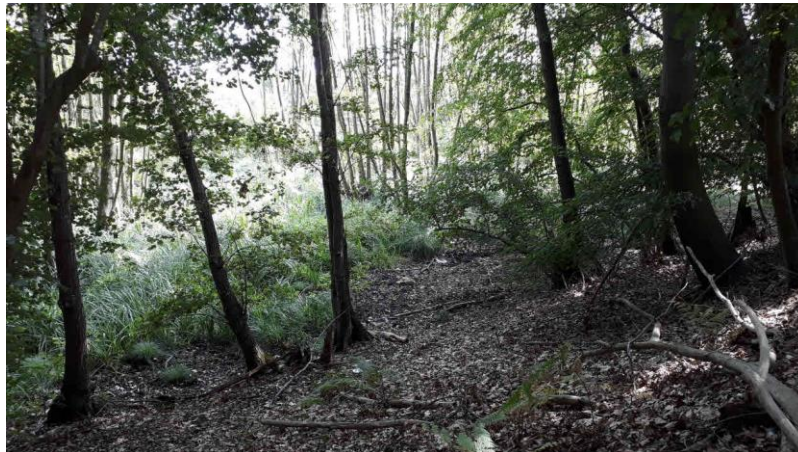
*Figuur 4-12: Overgang van droge bosstrook Beuken- eikenbossen (rechts) naar het lager gelegen alluviale bos (links).*

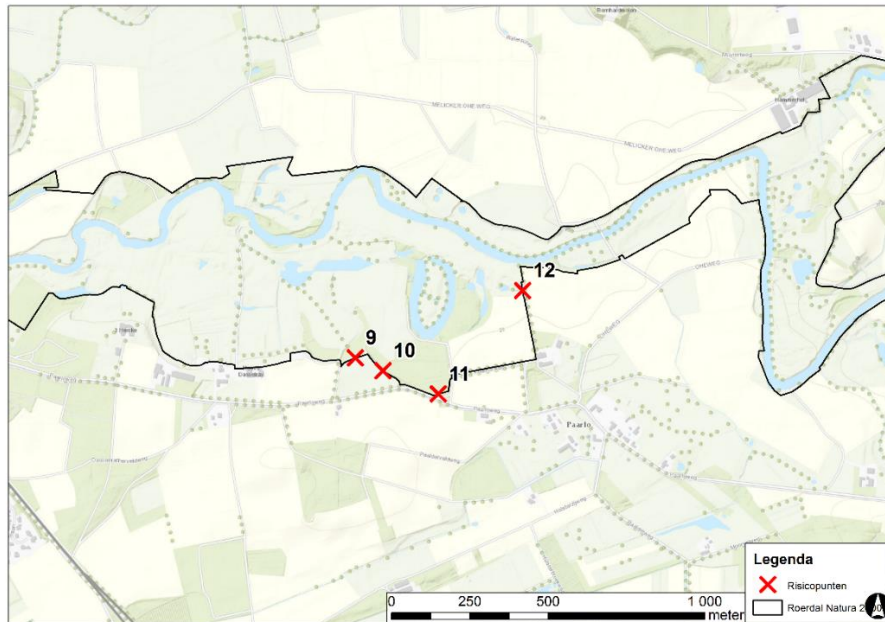
Figuur 4-14: Topografische kaart van deelgebied Meanders Paarlo met potentiële risicopunten voor run-off.

De oude meanders bij Paarlo zijn gelegen ten noordoosten van het gehucht Paarlo aan de zuidkant van de Roer. In het plangebied zijn verschillende risicopunten geïdentificeerd waarvan

vier risicopunten relevant zijn voor de aanwezige habitattypen in het gebied. Dit zijn de risicopunten 9 t/m 12.

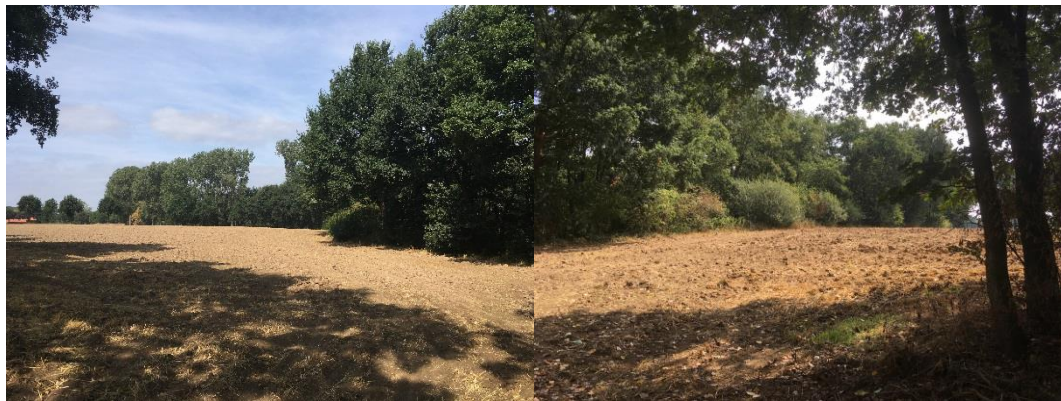
Westelijk van **risicopunt 9** ligt een open mestopslag. Vanuit deze mestopslag kan bij overheersende westenwinden emissie van vluchtige stoffen de bosrand van het Natura 2000-gebied inwaaien.

Tijdens het veldbezoek is geconstateerd dat de bosrand geen opvallend afwijkende conditie van de bomen vertoont, anders dan de symptomen van droogte, welke samenhangen met de warme en droge zomer. Het direct aangrenzende bos bestaat naast de niet-grondwaterafhankelijke soorten in de rand (eik, berk, lijsterbes) uit een afwisseling van elzenbroekbos en wilgenstruweel, beide typen die kenmerkend zijn voor het Alluviale bos in de meanders Paarlo (PAS Gebiedsanalyse Roerdal, 2017).

*Figuur 4-17: Situatie ter hoogte van de risicopunt 9 t/m 11*

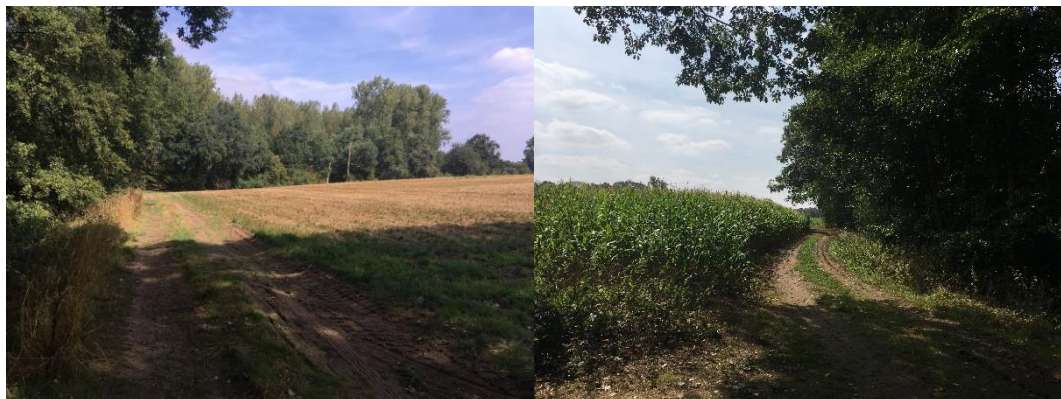
*Figuur 4-18: Grens van het Natura 2000-gebied met akker ter hoogte van risicopunt 12*

Bij **risicopunt 12** komen meerdere stroombanen bij elkaar en stromen in het natuurgebied. De percelen grenzend aan het natuurgebied bij het risicopunt bestaan tijdens het veldbezoek uit bieten- en maïsakkers (zie figuur 4-18). Het is aannemelijk dat bij zware neerslag het water zich op dit punt verzamelt en het gebied in stroomt.

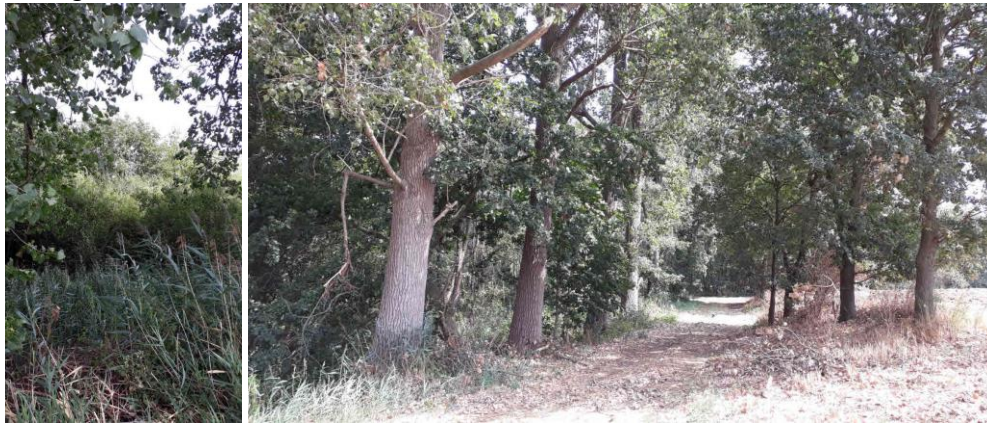
De bossen in de meanders Paarlo betreffen habitattype Alluviale bossen H91E0C. Deze bossen bestaan uit een variatie aan boomsoorten, die allen gekoppeld zijn aan natte groeiplaatsen. Vanuit het verleden is een deel van de bossen door geplant met populieren. Naast populieren zijn de zwarte els en diverse wilgensoorten in de natte delen de meest voorkomende boomsoorten. De drogere delen bestaan veelal uit inlandse eik.

Figuur 4-19: Impressie van het bos van het Natura 2000-gebied nabij mestopslag (links, risicopunt 9) en ter hoogte van risicopunt 10.

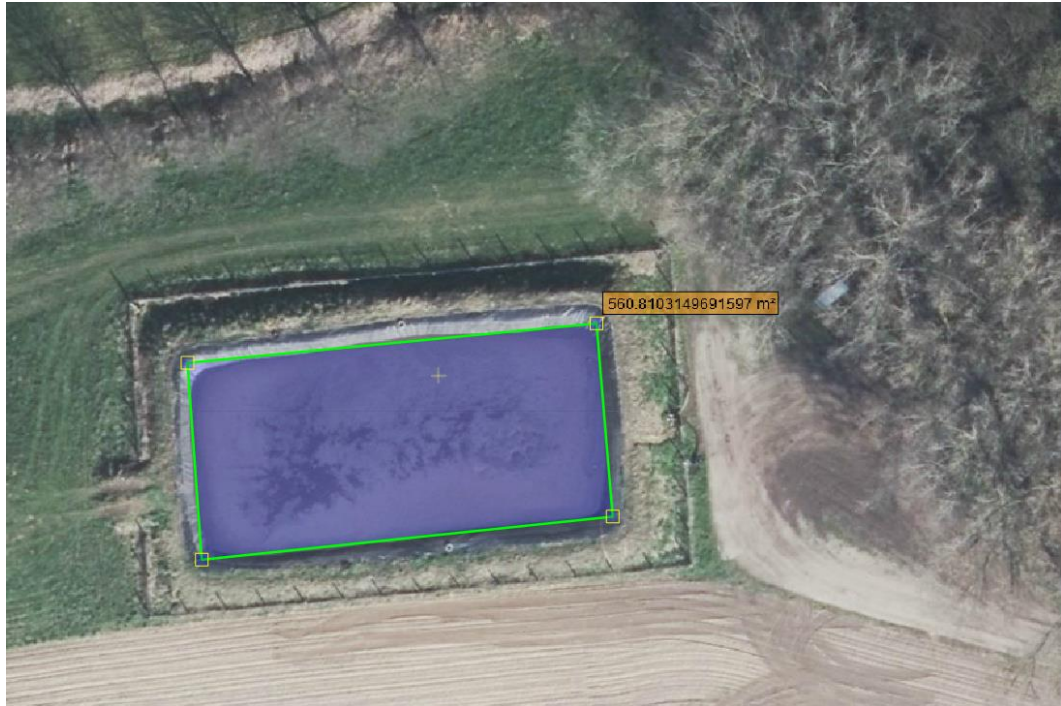
Op een afstand van circa 15 meter ten oosten van de aanwezige alluviale bossen in de meanders Paarlo bevindt zich een open mestopslag. De mest is opgeslagen in een zogenaamd foliebassin. Het bassin heeft met een lengte van circa 35 meter en breedte van circa 16 meter een oppervlakte van circa 560 m<sup>2</sup> (zie figuur 4-22). De diepte van de opslag is niet bekend. Op basis

van de luchtfoto en soortgelijke systemen wordt gerekend met een diepte van 1,5 meter. Hiermee heeft de mestopslag een capaciteit van  $(1,5 \cdot 560 =) 840 \text{ m}^3$ .

Figuur 4-22. Impressie ligging en oppervlakte van de open mestopslag te Paarlo. Bron ondergrond: Globespotter.

- M.b.t. maatregelen: vanuit de vigerende wetgeving is het verplicht mestopslag af te dekken. Beëindiging van de open mestopslag zal een einde maken aan de hoge emissie van vluchtige stikstofverbindingen uit de opslag en depositie in de bosrand. Dit zal de kwaliteit van de aangrenzende en de verder weg gelegen alluviale bossen ten goede komen.
- Naast het beëindigen van de open mestopslag kan vermestende invloed van het landbouwgebied in de bosrand worden verminderd door de aanleg van een bufferzone langs het bos. Als deze bufferzone wordt aangelegd en beheerd als een geleidelijk oplopende bosrand, zal de invang van meststoffen in het habitatype afnemen. Dit zal de kwaliteit van het habitatype ten goede komen.
